## תיק תיעוד – בית באר הרצל 186

מגישות: יעל אלמוג, קרן פיינגוז וענבל קידר  
מנחים: אדרי' אמנון בר-אור ואדרי' סרג'יו לרמן  
ביה"ס לאדריכלות ע"ש דוד עזריאלי, אוני' תל-אביב

סטודיו שימור תשס"ח

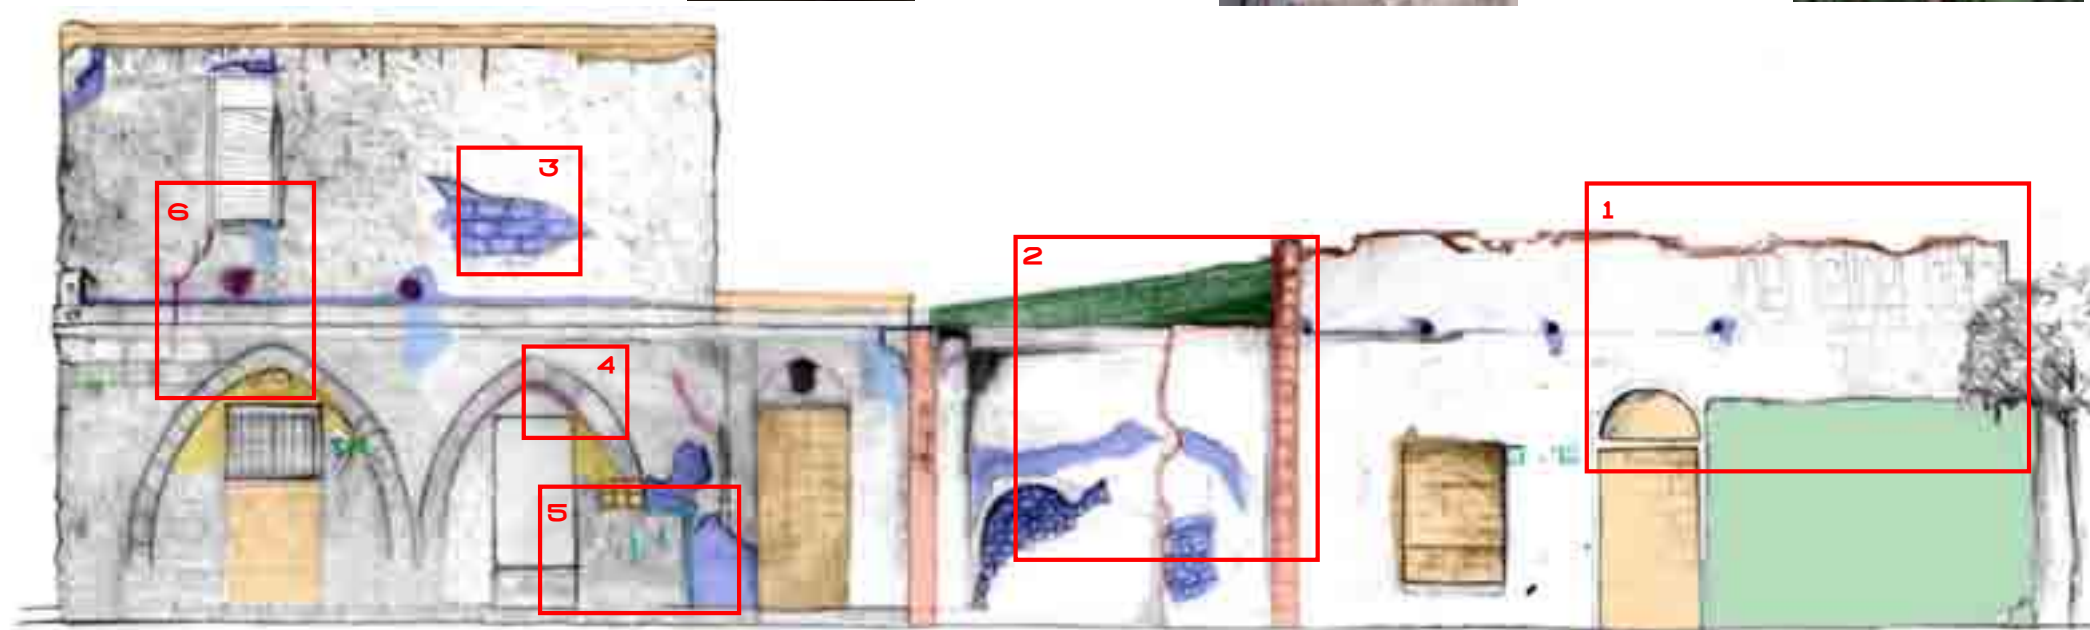
חזית דרום-מערב

1. הגגות הוסרו.  
נבנתה תוספת  
בנייה בחזית הבית  
ופתחו המקוריים  
נסתמו.

3. קילופי טיח  
בקומה השניה.

5. צינור שהוסף  
החליד וגרם  
לקילופי טיח.

6. רטיבות בעקבות  
נזילה מהחלון, חור  
ששימש כנראה  
להוצאת צנרת,  
סדק אנכי מהחלון.

4. במכגש בין הקשת  
לבין המילוי שלה  
נוצר סדק ובלייה של  
האבן.

2. הקירות נשברו  
ובעקבות כך  
התקלף חלק  
מהטיח.

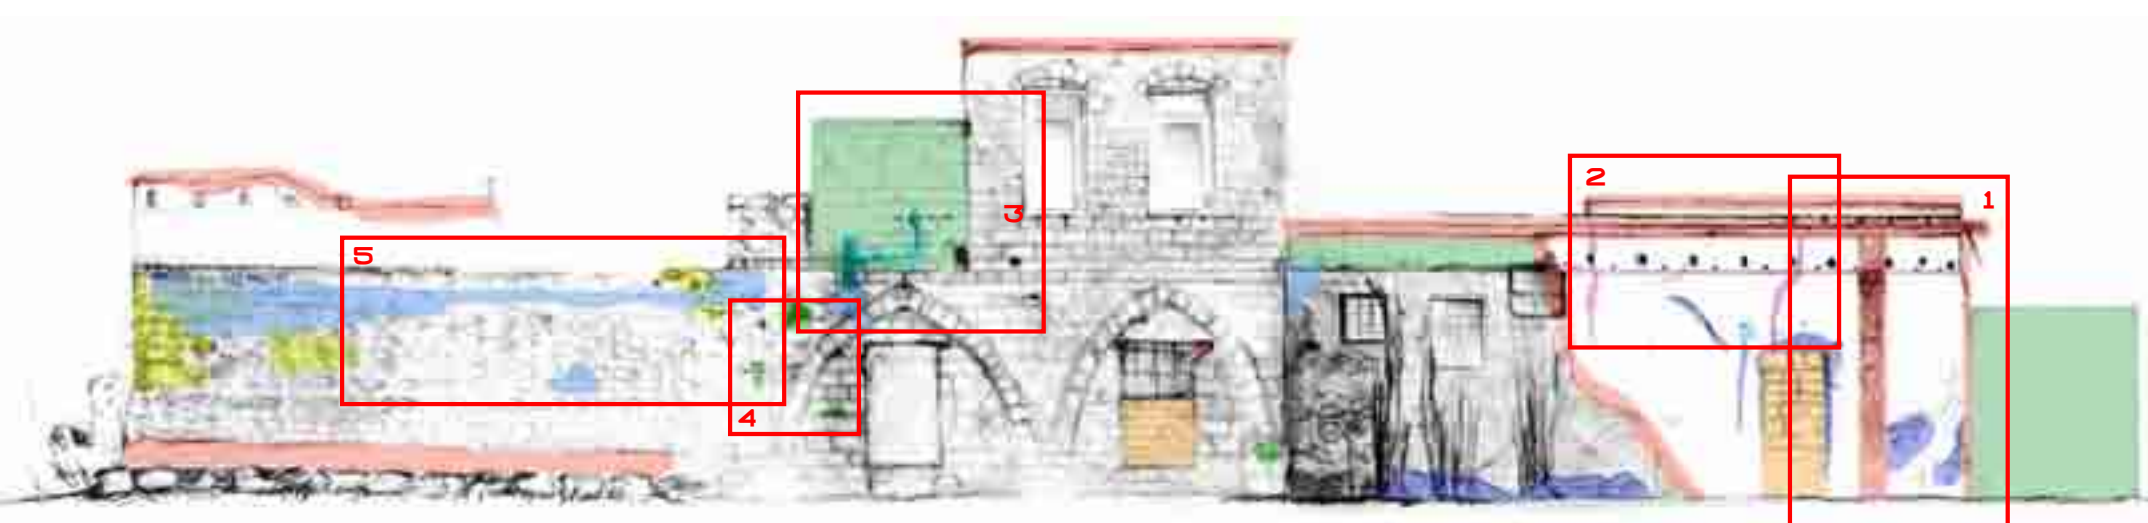
## חזית צפון-מערב

3. תוספת בנייה שלה חוברה  
צנרת. הצנרת גרמה לרטיבות  
תחתה.

4. צמחייה שהתפתחה ופרצה מבין  
האבנים

5. קיר הבריכה מכוסה ברטיבות  
וירקות.

כמו-כן ישנה בלייה של האבן  
בנקודות המפגש בינה לבין החומר  
המאחה.

1. הגגות הוסרו והקירות נשברו,  
מה שגרם לקילוכי טיח רבים.  
כתח מקורי נסתם.

החורים שימשו במקור לקורות  
הערץ שתמכו בגג.

2. ישנם שברי רעפים במקום  
בו נגע הגג בקיר. ישנם שני  
סדקים אנכיים היורדים מהגג.

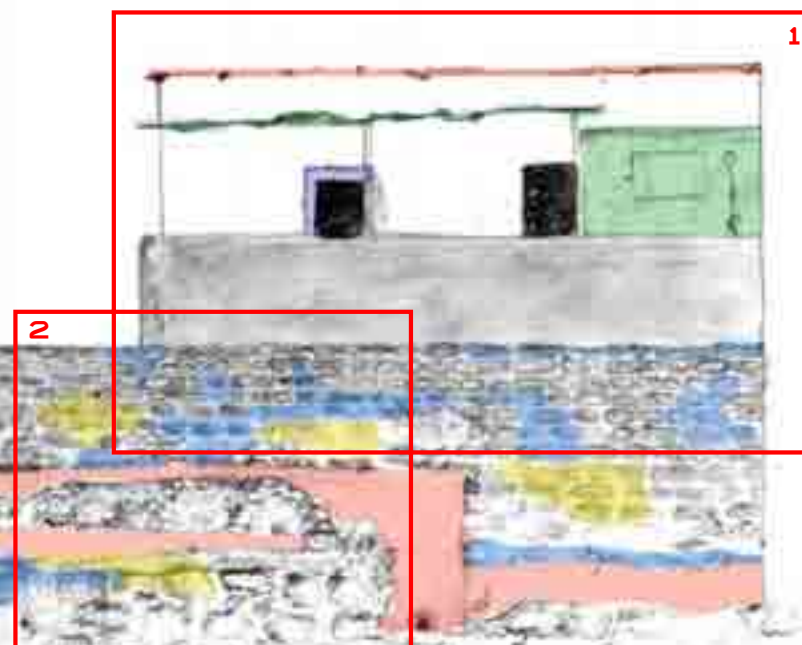
## חזית צפון-מזרח

2. קיר הבריקה מכוסה רטיבות וירוקת. ישנה בלייה של האבן במקומות מסוימים. תעלת ההשקיה נעקרה ממקומה.

3. הגג הוסר. ישנה רטיבות על גבול הבריקה. קיים סדק במכגש בין קיר הבריקה לבין המבנה. קילוכי טיח.

1. גג המבנה הוסר. ישנה תוספת בנייה וקילוכי טיח סביב החלונות בקומה השנייה. קיר הבריקה מכוסה ברטיבות וירוקת.

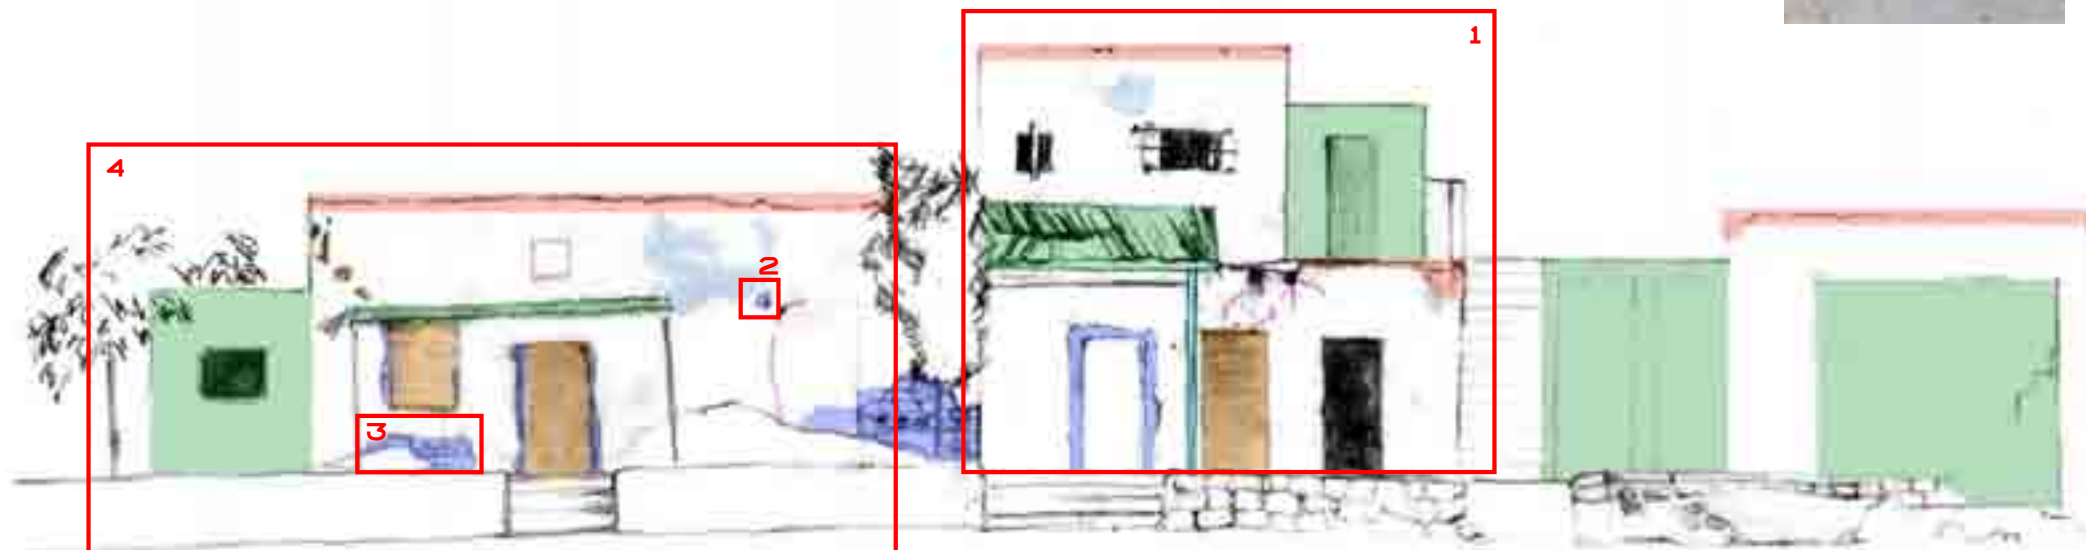
3. קילוף טיח במכגש עם הקרקע.

4. נזק בעקבות הריסת הגג, הרחבת וסתתמת הכתחים המקוריים, קילופי טיח, רטיבות קלה ותוספות בנייה.

1. גג הקומה השנייה הוסר וישנו כתם רטיבות במרכז הקיר. ישנו תוספות בניה. סתמו פתח בקומה הראשונה, יש קילופי טיח סביב פתח אחר. ישנם חורים שיתכן ונפתחו לצורך יציאת צינורות.

2. קילוף טיח שנגרם בעקבות התנפחות קורת העץ שבקיר, כנראה בעקבות הסרת הגג.
