בית באר ברח' לבנדה 24/26

תיק תיעוד היסטורי

מגישים: ליאור ישראל ויעל פיאסצקי

סטודיו שימור, שנה ג', סמסטר ב', תשס"ז

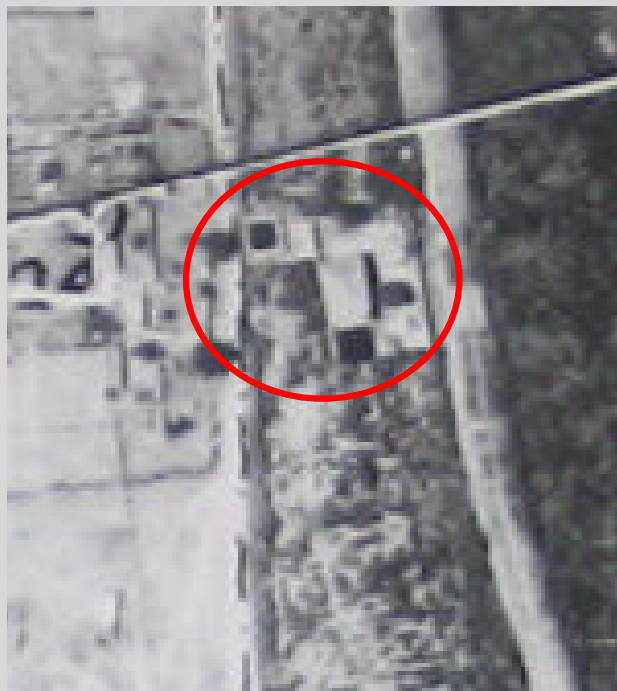
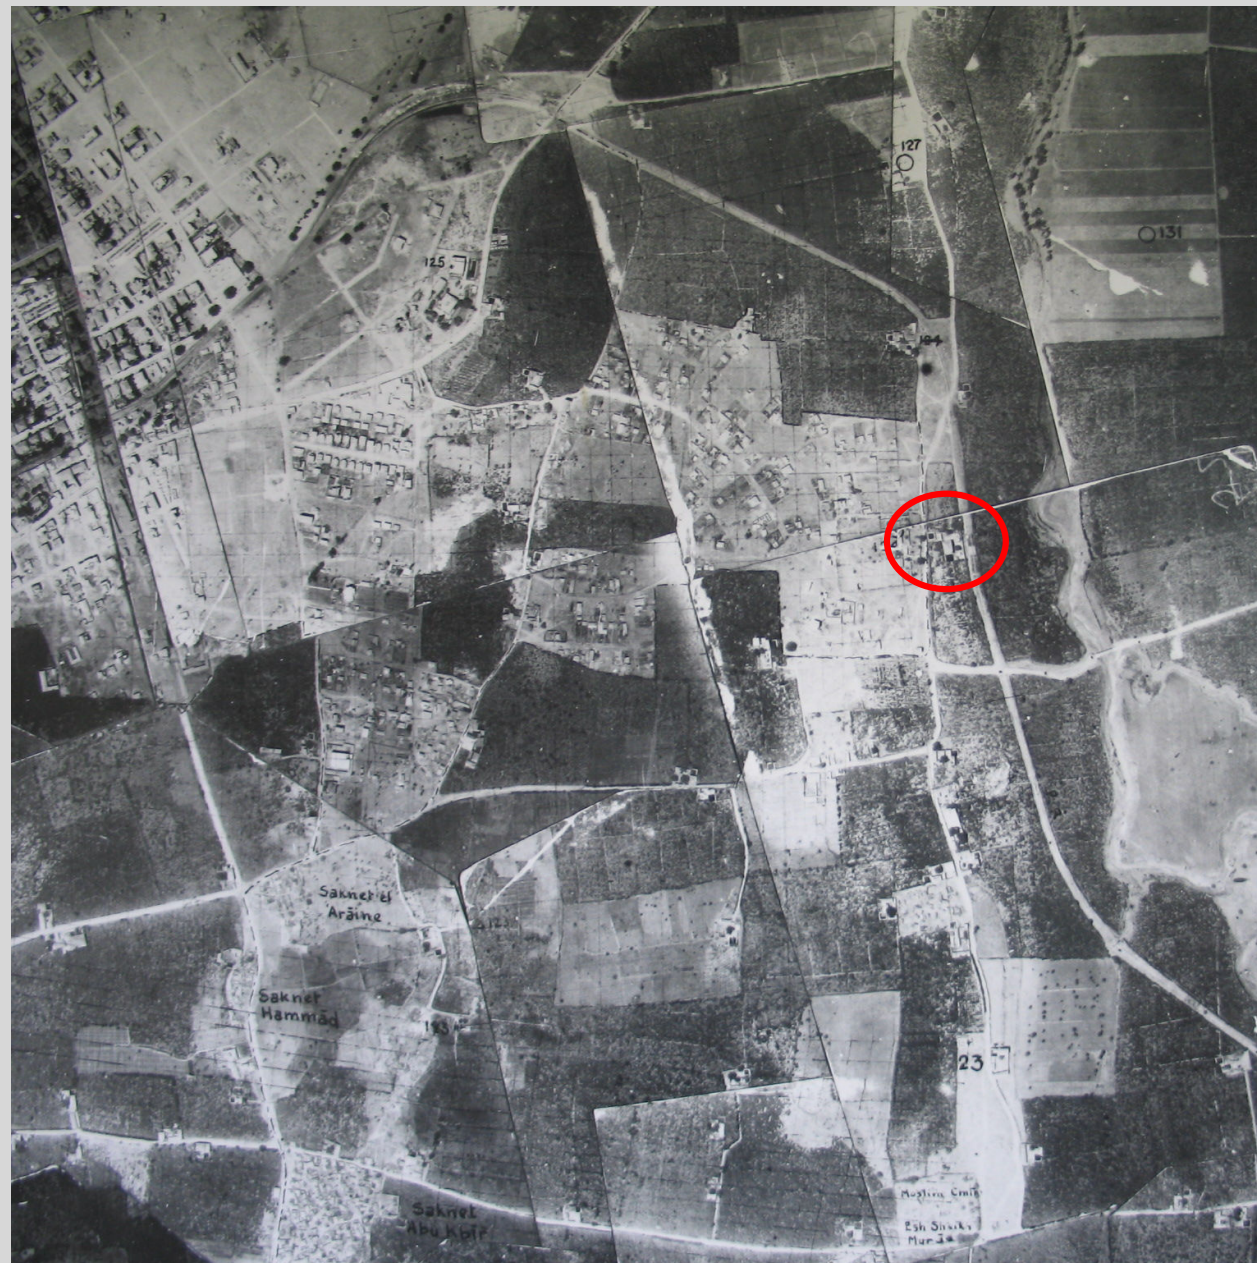
תצ"א - 1921

- בריכה
- ... באר ?
- מבנה
- ... מבנה ?

בהשוואה בין תצ"א מ-1921 למפה מ-1926, ניכר כי המתחם כולל:
בריכה אחת בחלקו הצפוני ולצידה ככה"נ הבאר;

מבנה מרכזי מחופה גג רעפים בעל ארבעה שיפועים ושני מבנים נוספים ממזרח לו.

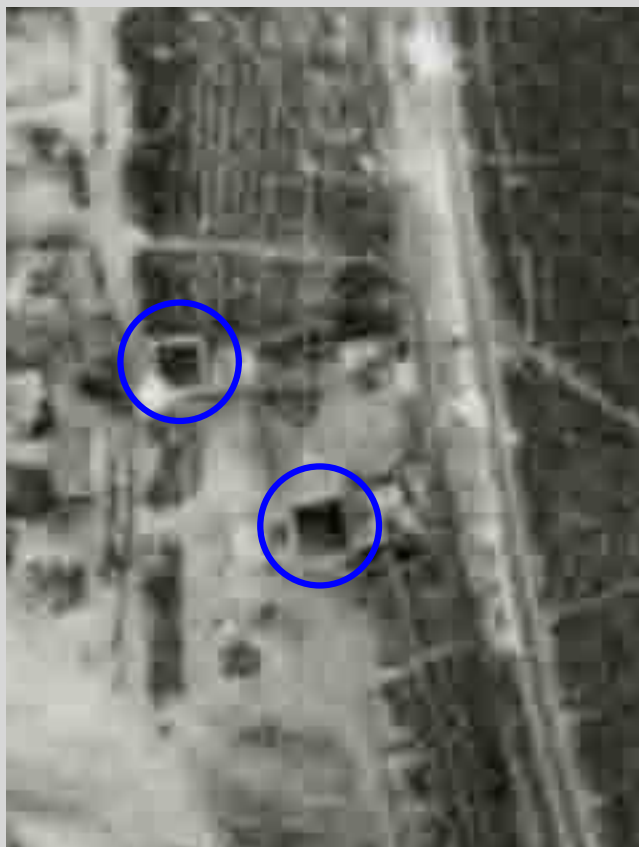
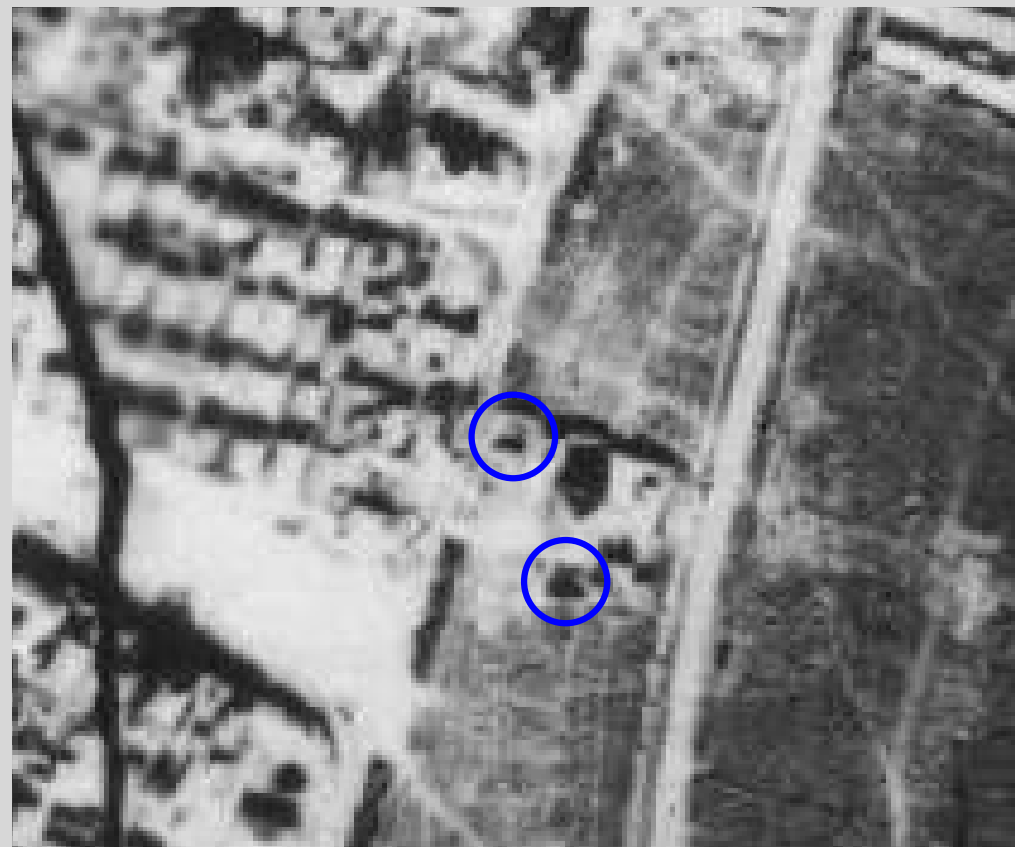
תצ"א – 1946/1944

בתצלומי האוויר שהוצגו עד כה נראית בריכת השקיה אחת בחלקו הצפון-מערבי של המתחם.

ואילו כאן, בתצלומי אוויר מהשנים 1944 ו-1946 מופיעות במתחם שתי בריכות –
הבריכה הצפונית המוקדמת יותר, ובריכה בחלקו הדרומי, מאוחרת יותר.

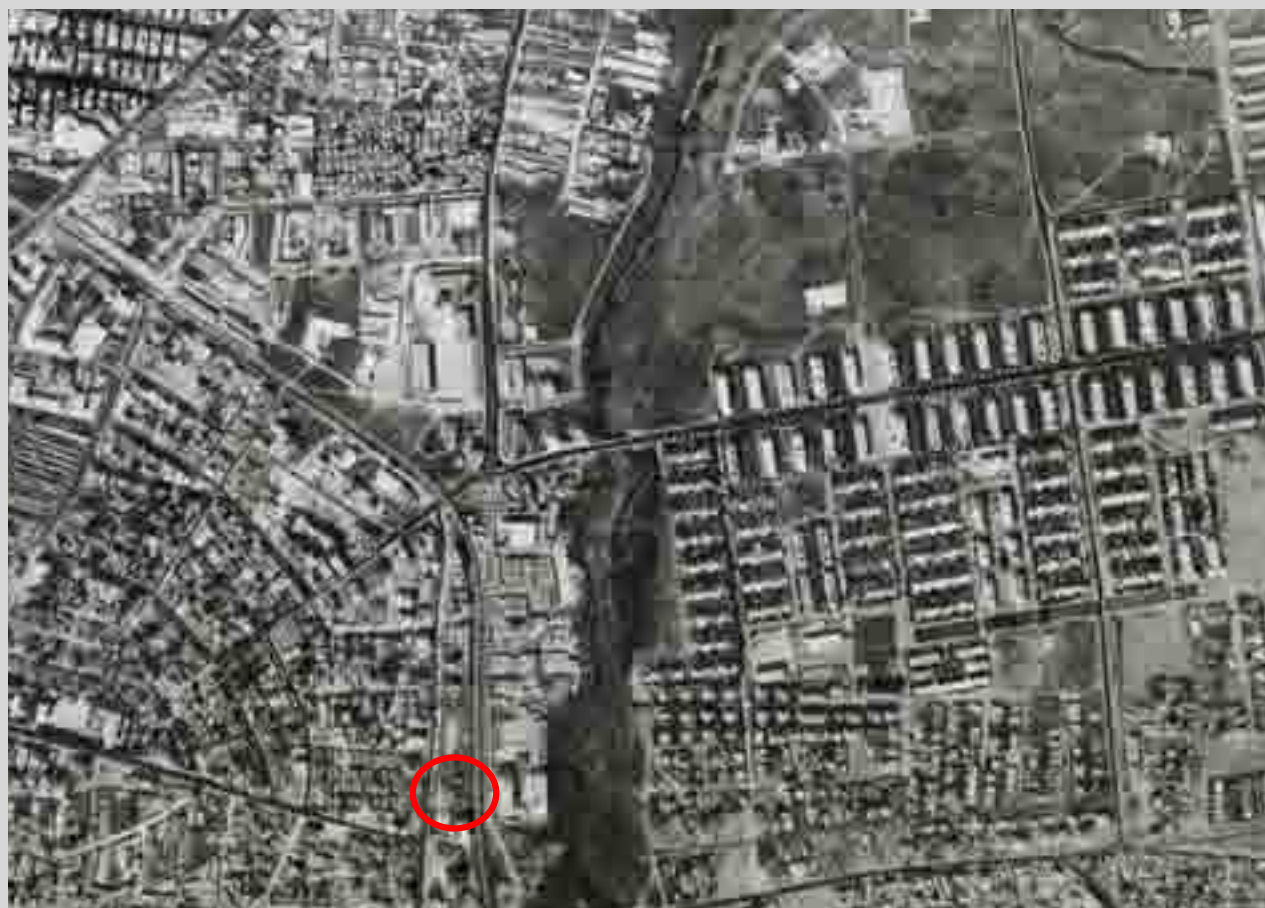
תצ"א – 1956

שרידי הבריכה
הצפונית לאחר
סלילת הכביש

חזית צפונית

בתצלום אוויר זה, כיוון שהוא אלכסוני, ניתן להבחין
בחזית הצפונית של המבנה המרכזי במתחם.

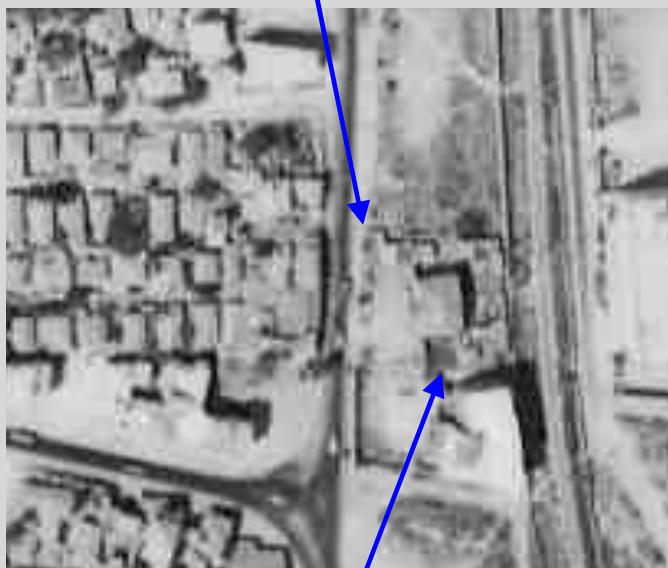
שרידי הבריכה הצפונית
לאחר סלילת הכביש

מיקום הבריכה
הדרומית
(נהרסה ?)

בתצלום אוויר מ-1956 ובתוכנית טופוגרפיה
שהוכנה ב-1953 לא קיימת עוד אינדיקציה
לבריכה הדרומית.
בתצלום האוויר ניתן להבחין ב"בור" במיקום
הבריכה בעבר, ומכאן שככה"נ נהרסה.

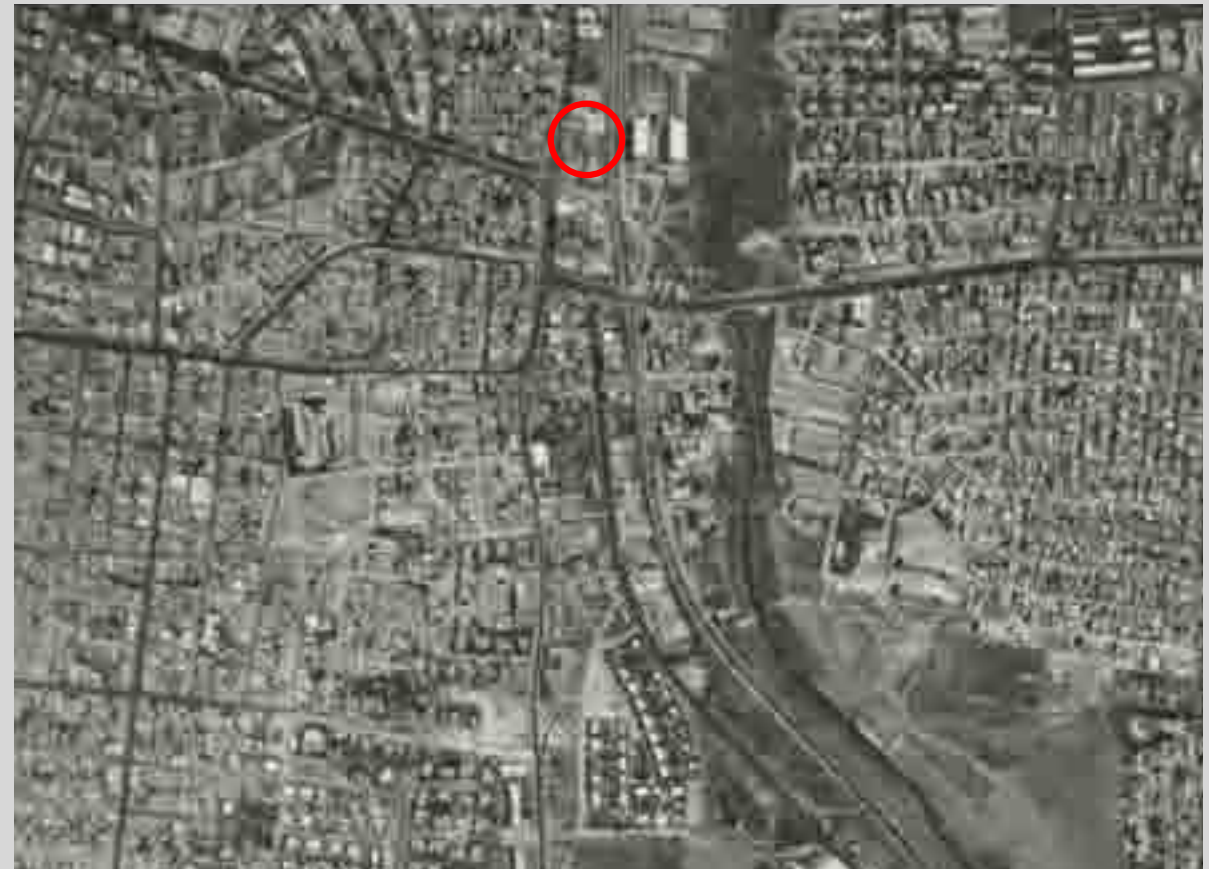
תצ"א – 1965

בתצלום אוויר משנת 1965 ניכר שוב בבירור "הבור" היכן שהיתה בעבר הבריכה הדרומית.

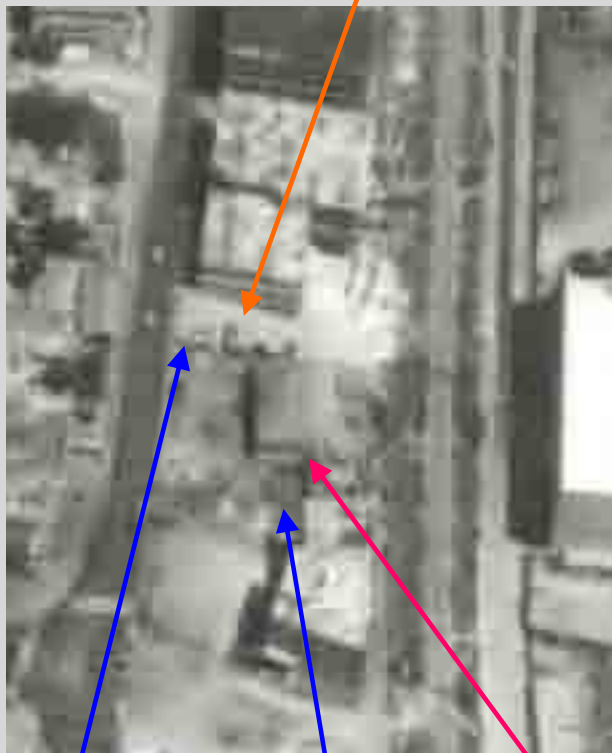
תצ"א – 1965

כיוון שהתצלום אלכסוני, ניתן להבחין בחזית הדרומית של המבנה המרכזי: חזית עם חלונות קשתיים בקומה העליונה.

שרידי הבריכה
הצפונית לאחר
סלילת הכביש

מיקום
הבריכה
הדרומית

חזית
דרומית

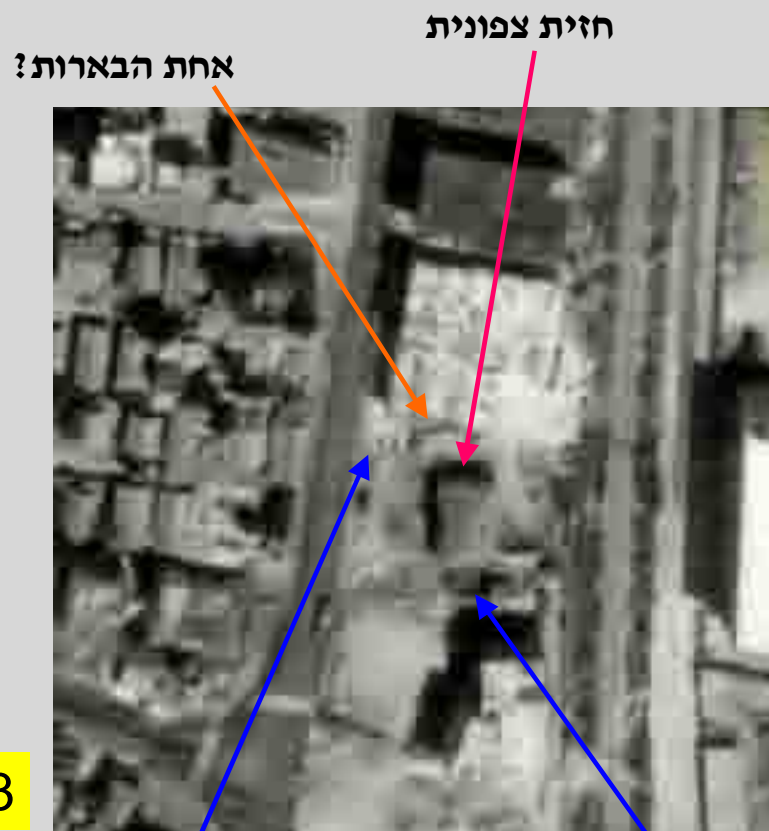
שרידי הבריכה
הצפונית לאחר
סלילת הכביש

מיקום
הבריכה
הדרומית

בתצלום אוויר אלכסוני נוסף משנת 1965 ניתן להבחין בחזית הצפונית של המבנה המרכזי – גם היא מכילה חלונות קשתיים בקומה העליונה וכניסה.

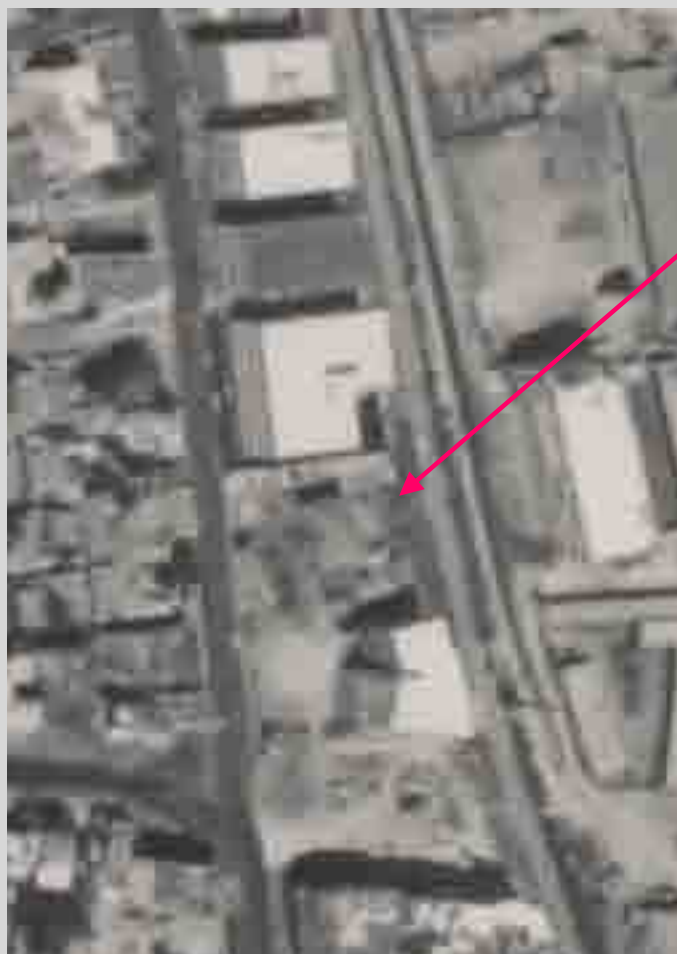
תצ"א – 1966

מיקום המבנה
הצפון-מזרחי

בתצלומי אוויר מ-1965 ו-1966 לא נראה עוד מבנה שהיה קיים
בחלקו הצפון-מזרחי של המתחם. כיוון שמבנה זה מופיע בתצלום
מ-1956, ככה"נ נהרס במהלך השנים.

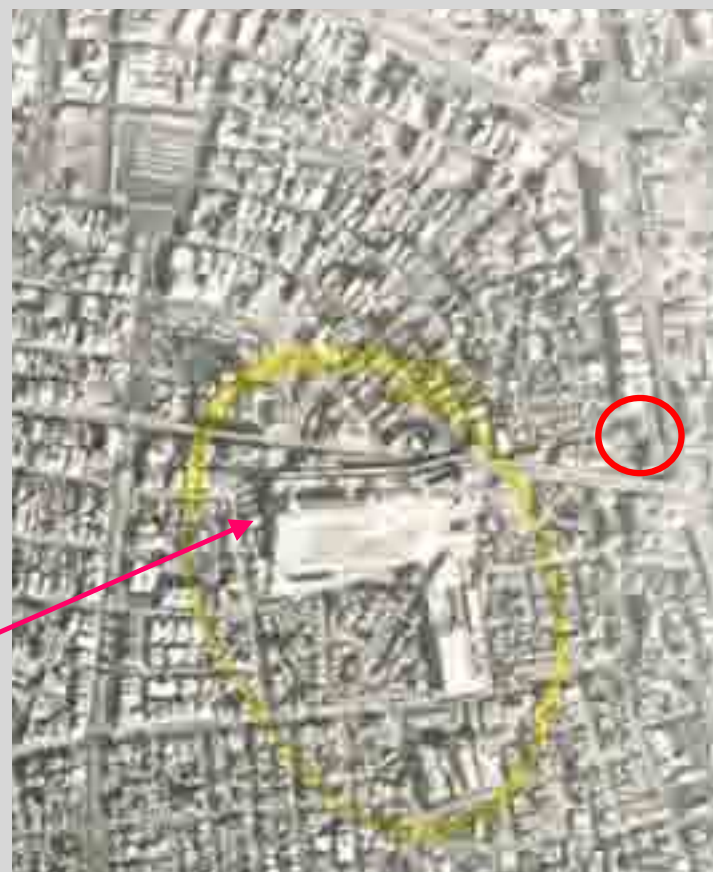
גשרים
עיליים
ברחובות
לוינסקי
והחרש

התחנה
המרכזית
החדשה

התחנה המרכזית החדשה

רעיון בנייתה של תחנה מרכזית חדשה וגדולה הועלה בראשונה ע"י אריה פילץ ב-1963. בתכנון התחנה עסק האדריכל רם כרמי יחד עם האדריכלים צבי קומט ויעל רוטשילד. הבניה החלה ב-1967 ועד ל-1976 נבנה שלד הבניין, אולם אז נעצרה הבנייה בשל קשיים כלכליים. הבנייה חודשה רק ב-1992 וב-1993 נפתחה לקהל. המבנה גדול המימדים בנוי במפלסים ועקב כך חייב גשרי גישה עבור האוטובוסים, העוברים ברחובות הסמוכים, מטרים ספורים ממרפסות הבתים.

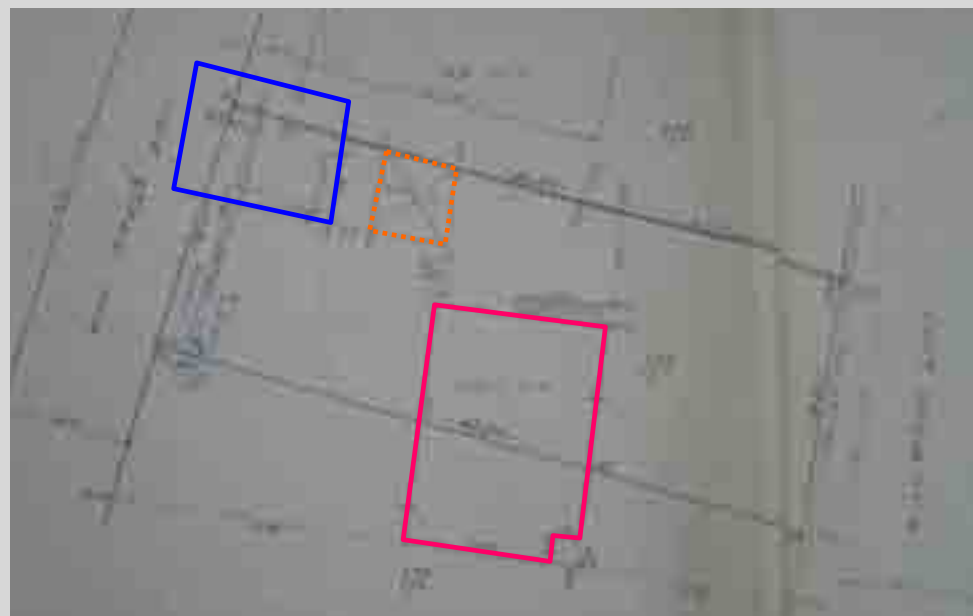
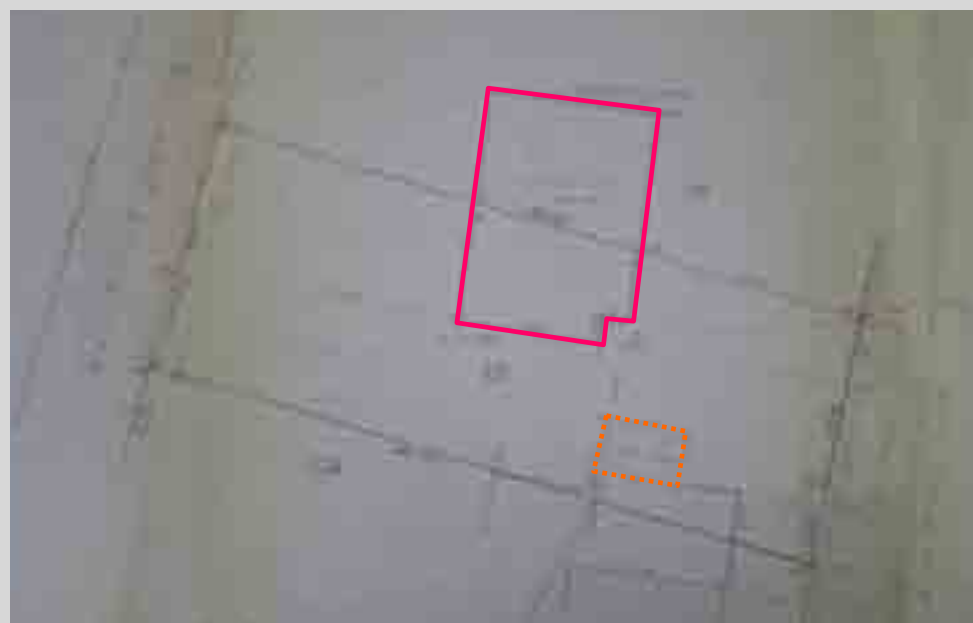
מפת סביבה שהוכנה ב-1978

- בריכה
- באר
- ... באר?
- מבנה

מתוך מבט בתצלום האוויר מ-1978 ובתוכנית סביבה שהוכנה באותה השנה ניכר כי במתחם נותר המבנה המרכזי, שרידים של הבריכה הצפונית לאחר סלילת כביש רחוב לבנדה ולצידה הבאר וכן שרידים מן המבנה בחלקו הדרום-מזרחי של המתחם.

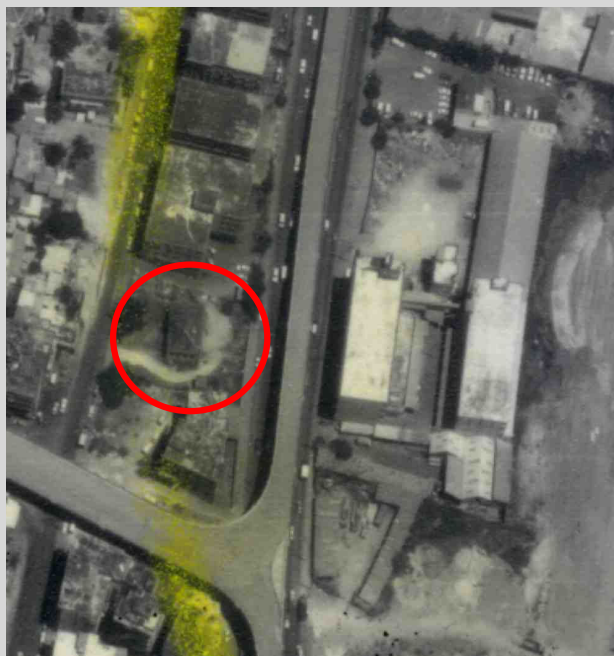
תצ"א – 1984

בתצלום אוויר משנת
1984 ניכרת בבירור דרך
עפר המובילה לכניסות
מכיוון דרום ומזרח
לקומת הקרקע של
המבנה המרכזי במתחם.

דרך עפר המובילה למבנה
המרכזי (עוברת בין השאר
במיקום הבריכה הדרומית)

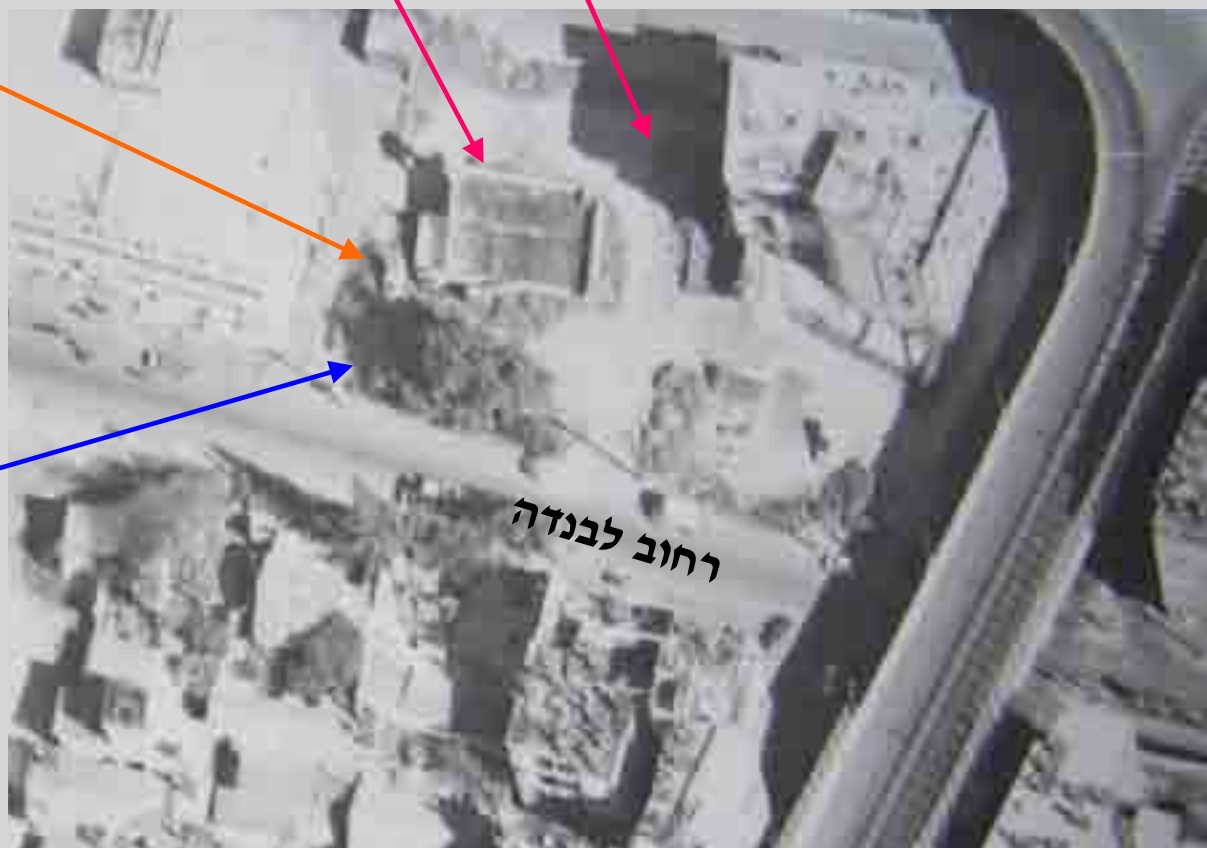
תצ"א – 1991

מיקום המבנה החד-קומתי שנהרס

שרידי הקומה השניה שנהרסה

אחת
הבארות?

שרידי
הבריכה
הצפונית
לאחר סלילת
הכביש

בנובמבר 1990 נהרסה קומה א' במבנה המרכזי

ומבנה חד-קומתי שהיווה חלק ממבנה גדול יותר בחלקו הדרום-מזרחי של המתחם, כפי שניתן לראות בעיון במפות וצילומים ישנים יותר.

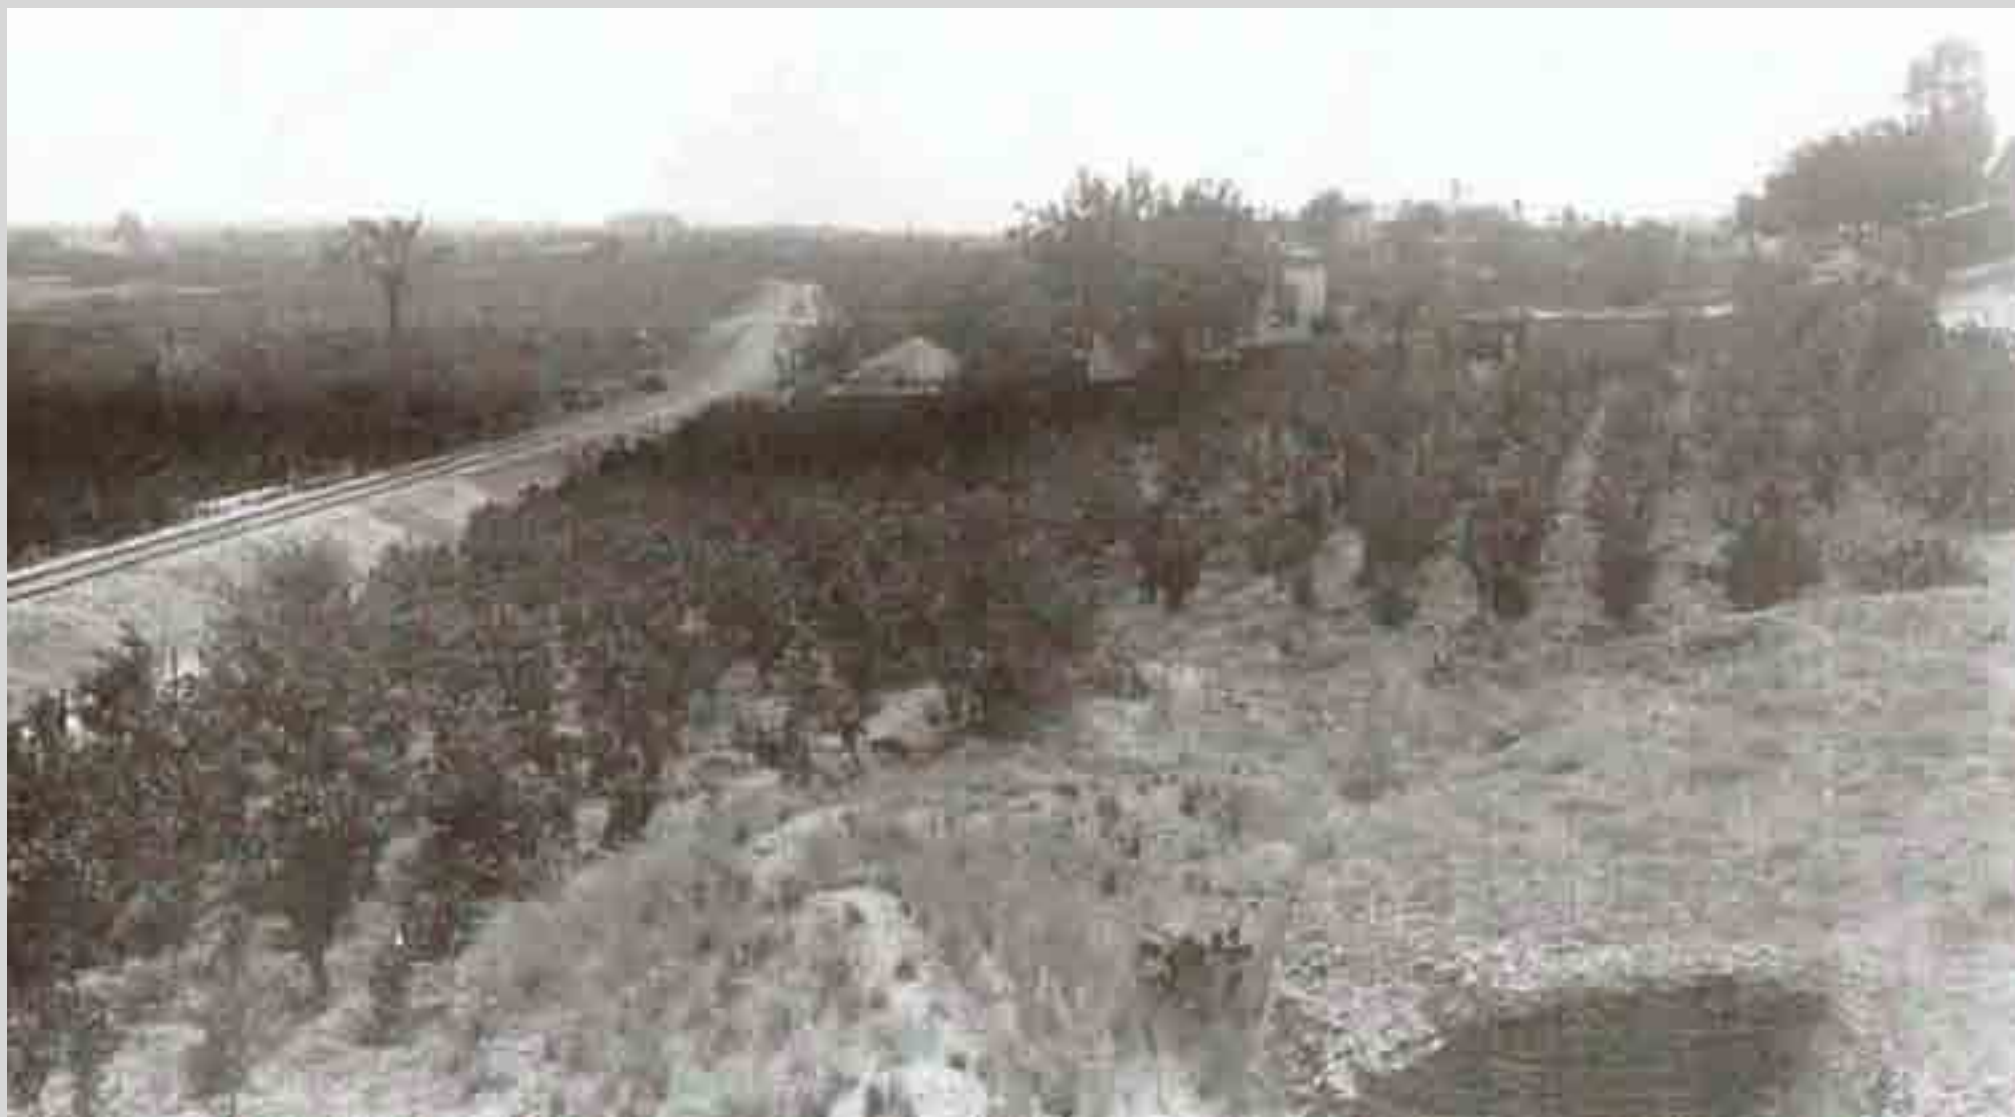
1930

אנו משערים כי בתמונה מופיע המבנה הנדון במחקר
מהסיבות הבאות:

- מסילת הברזל מצד שמאל של התמונה:

כיוון שהמסילה נמצאת ממזרח לשכונת נווה שאנן,
הרי שהתמונה צולמה מצפון לכיוון דרום.
עיקול המסילה תואם את עיקולה הנראה במפות
מהתקופה בה צולמה התמונה.

בנוסף, באופק נראה גשר קטן מעל
המסילה המופיע גם הוא במפה.

- הרחוב מצד ימין של התמונה:

ככל הנראה מדובר ברחוב לבנדה,
הגבוה ממפלס המבנה
וממפלס מסילת הברזל.

אנו משערים כי בתמונה מופיע המבנה
הנדון במחקר מהסיבות הבאות:

- חלונות קומה א':

חלונות קשתיים עם משקופי עץ – תואם
את שרידי הקומה כפי שקיימים היום.

- גג רעפים

- התלולית משמאל למבנה המרכזי

מופיעה גם בתצלום אוויר מאותה
תקופה.

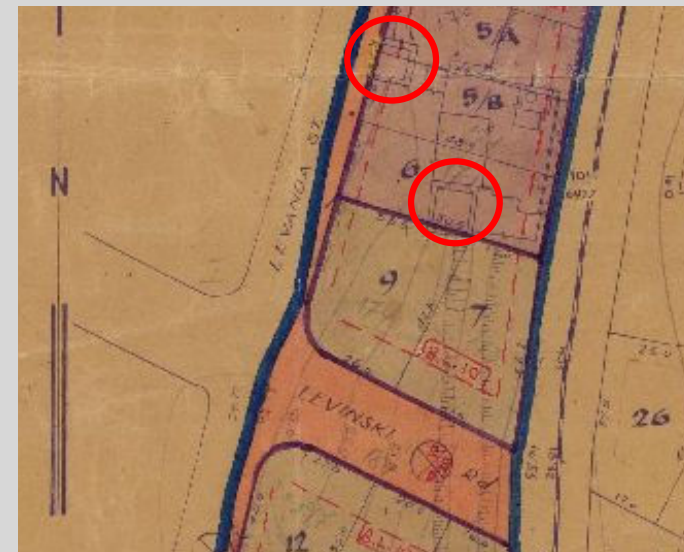
תב"ע 73 – פרדס סמרה-לבנדה-פינת לוינסקי:

תוכנית בנין עיר משנת 1945 שמטרתה פרצלציה (חלוקה) של חלקה היסטורית מספר 99 בגוש 6977 בהתאם לתב"ע אחרת בשם F:

בתשריט התב"ע מופיע רק בית הבאר הנחקר, תוך ציון שתי הבריכות שהיו קיימות באותה התקופה והצורך בהריסת חלק מהבריכה הצפונית לצורך סלילת הכביש ברחוב לבנדה.

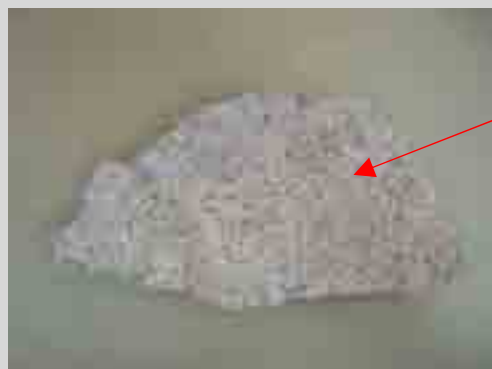
בשרידי הבריכה הצפונית נותר ציפוי הטיח ההידראולי האטום למים. בדגימה מהבריכה ניכרת שיטת הבניה תוך שימוש בחרסים וסיד מעורב באפר לחיזוק.

טיח הידראולי מעורב
בשברי חרס

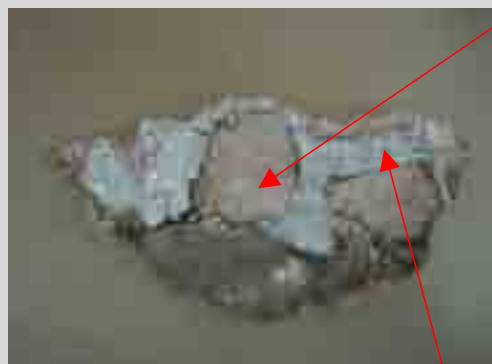
חרס

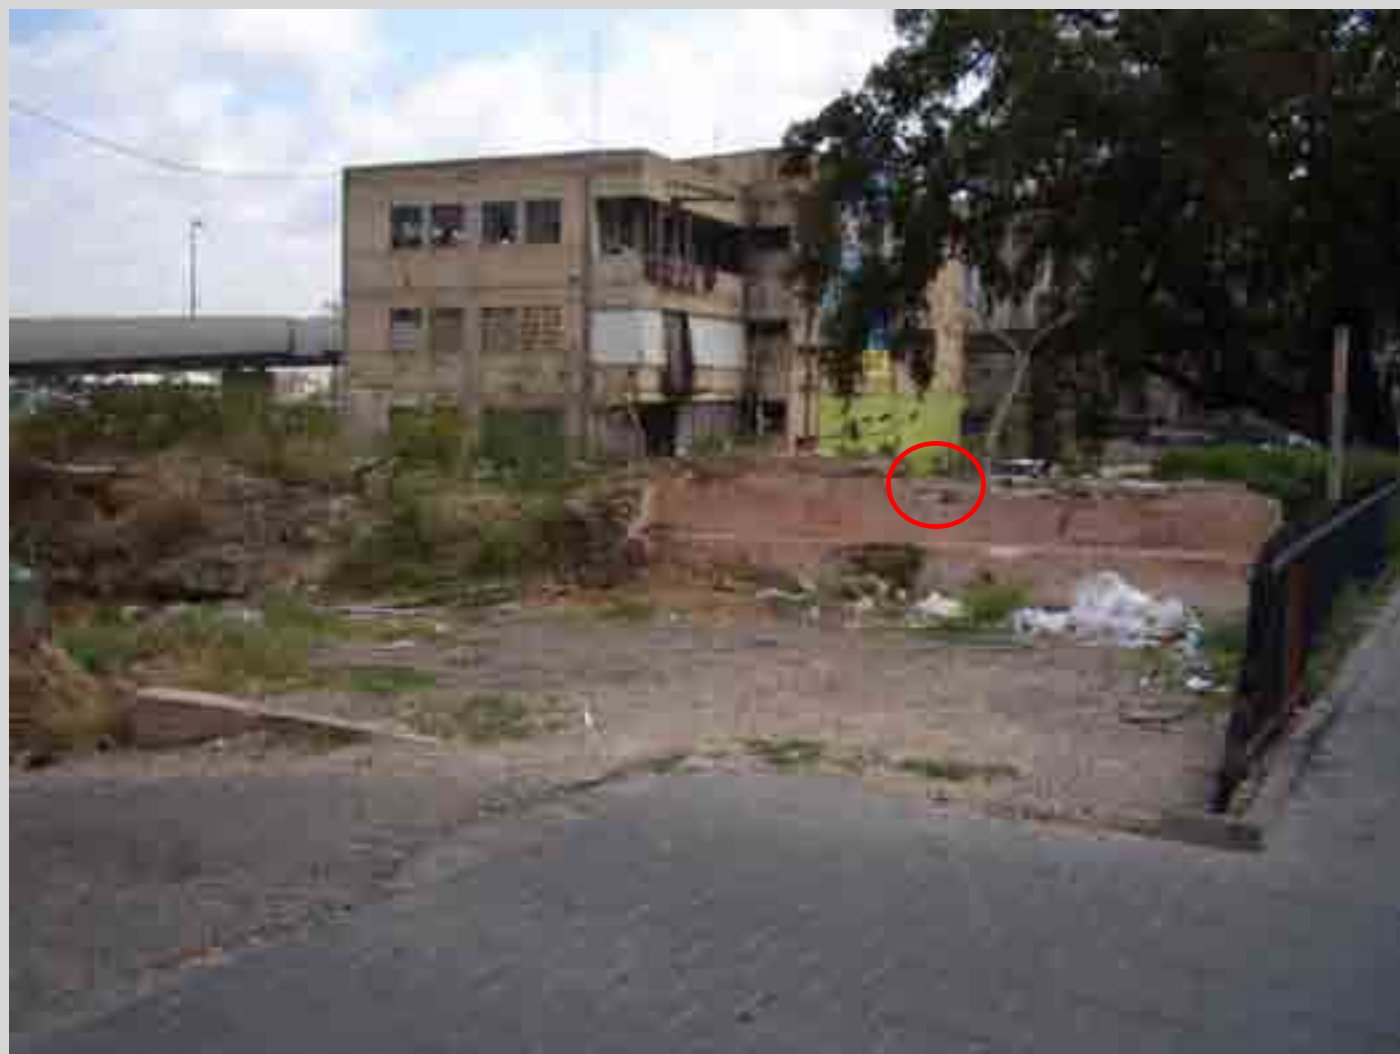
סיד מעורב
באפר לחיזוק

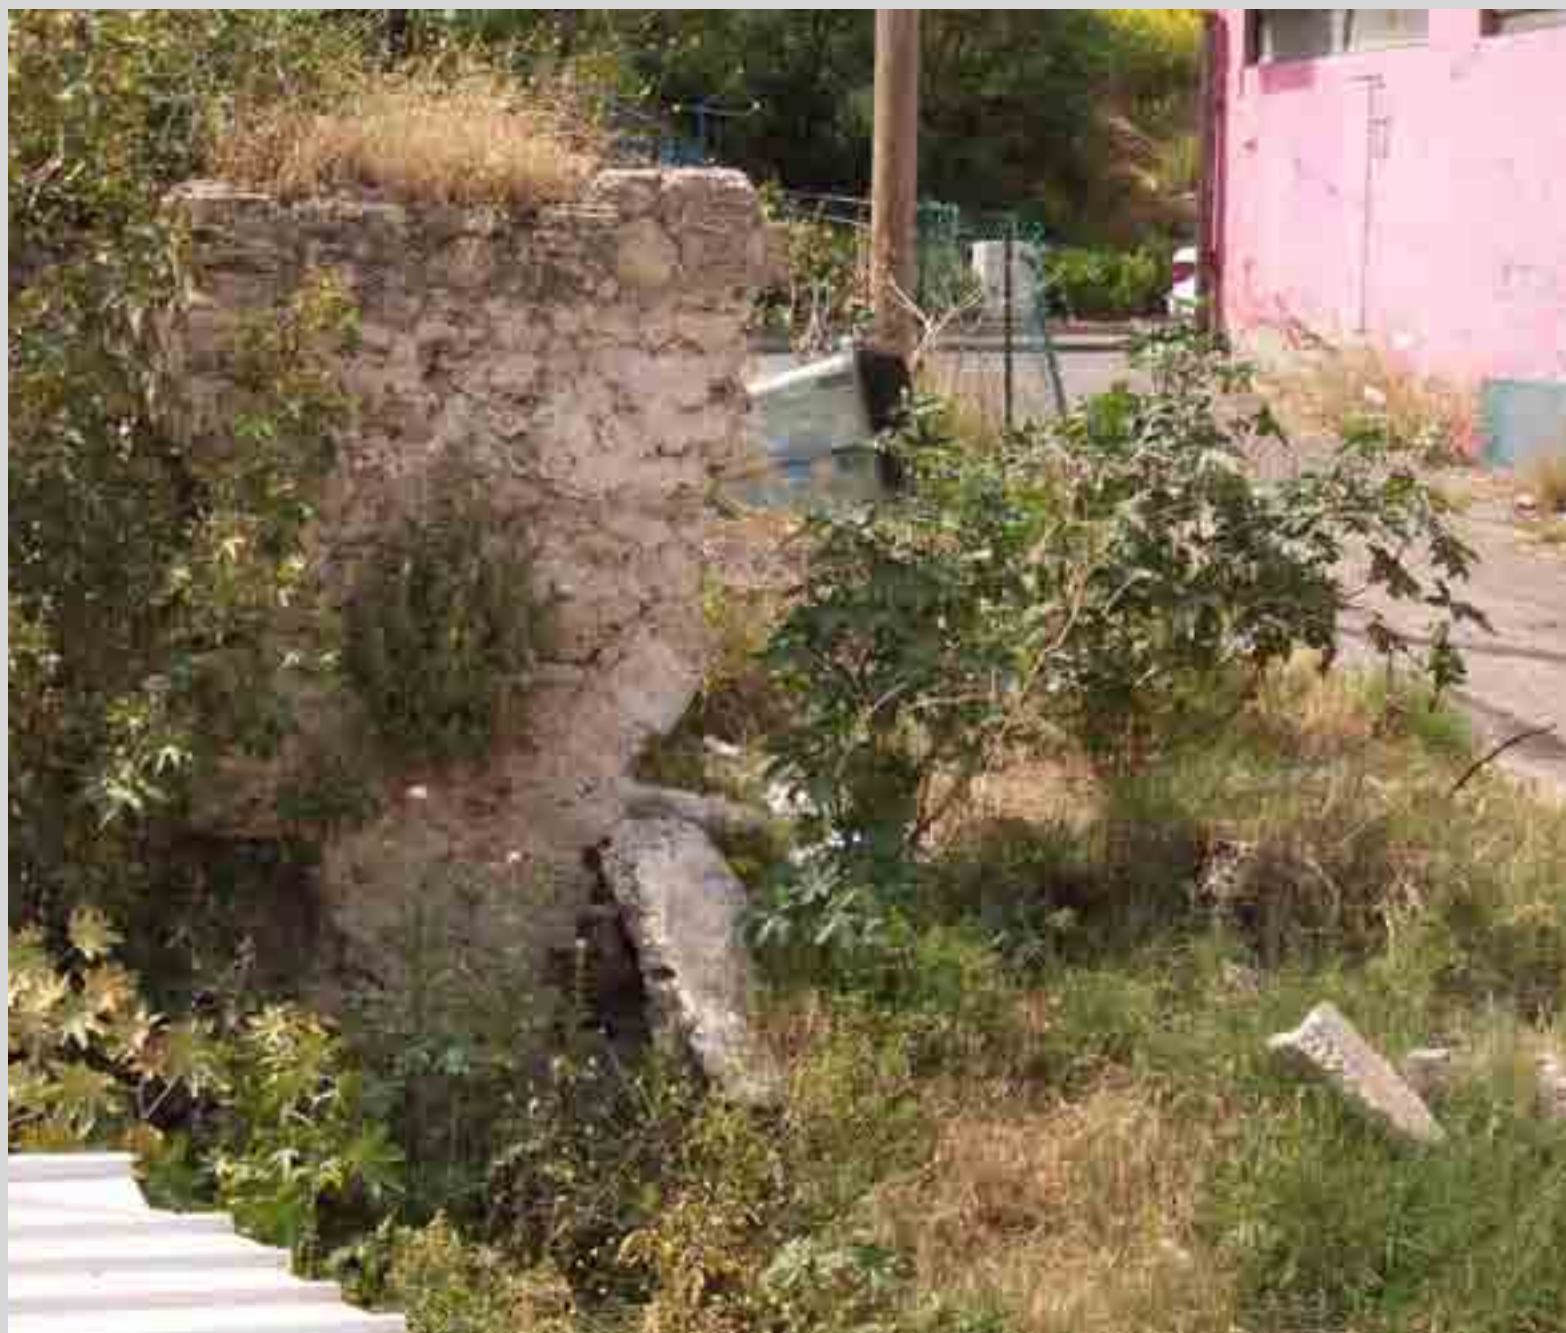
מן הבאר הצפונית נותר רק מחצית מהמבנה. בשנות ה-60 נדרשו בעלי המתחם לסתום את הבאר עם היותה מבנה מסוכן.

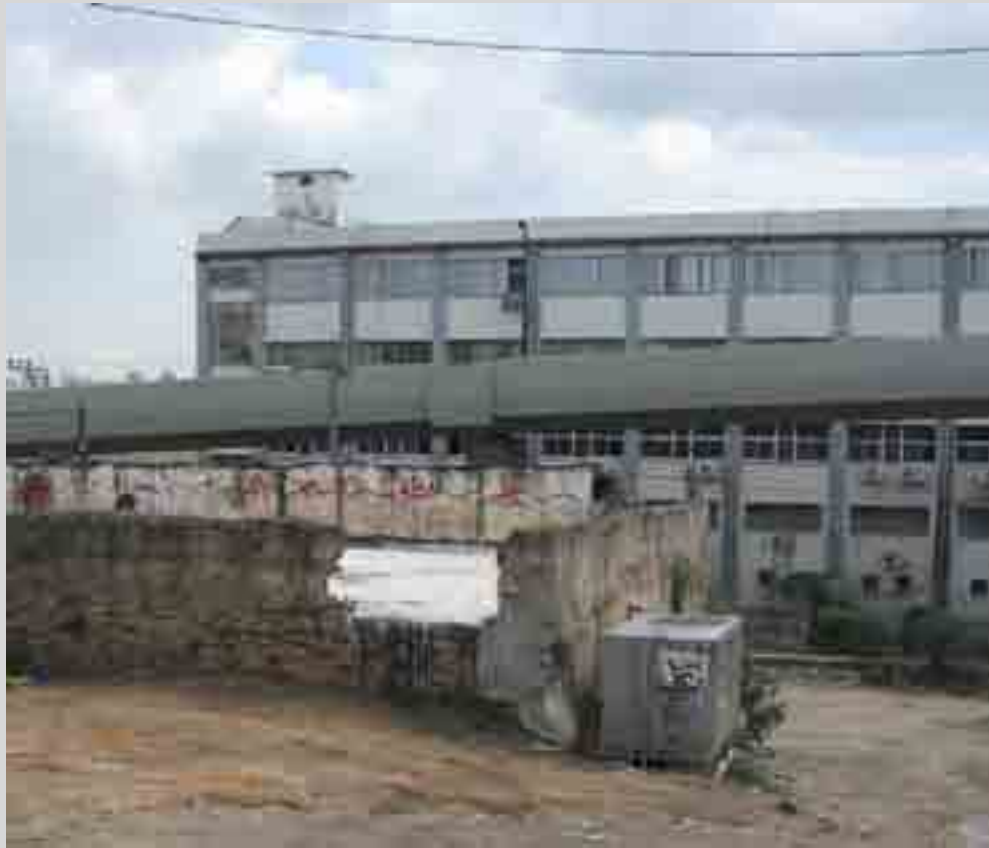
② כניסה מערבית

כניסות לקומה א'

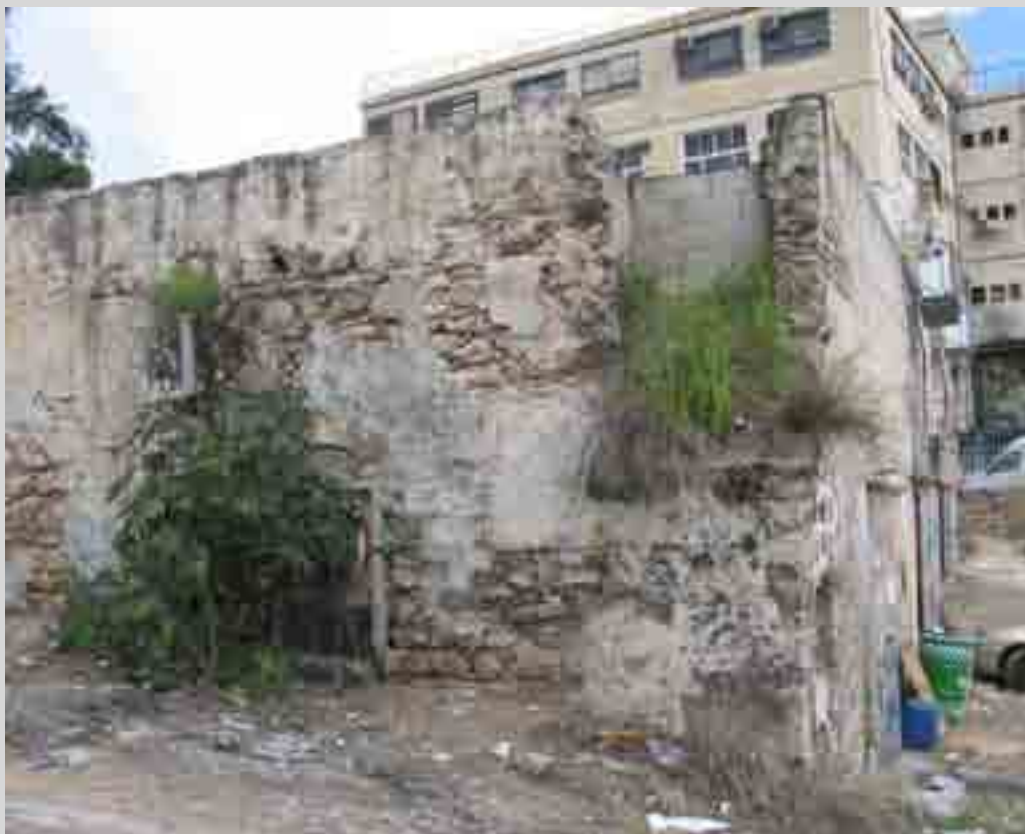
כניסה דרומית

כניסות לקומה א'

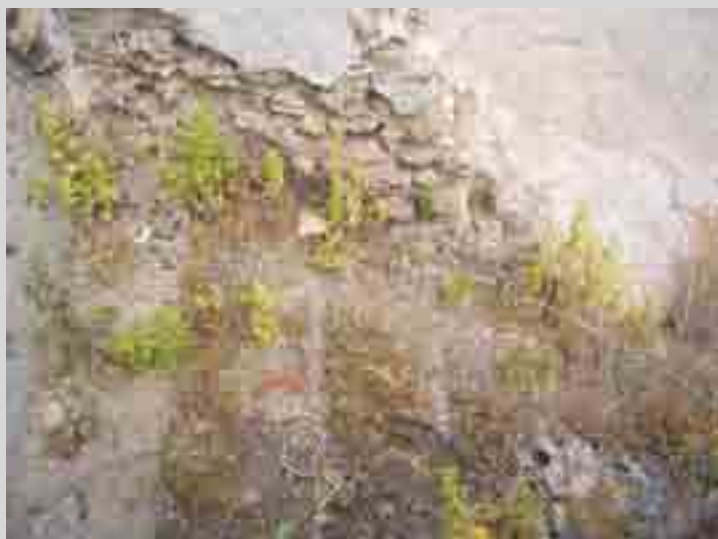
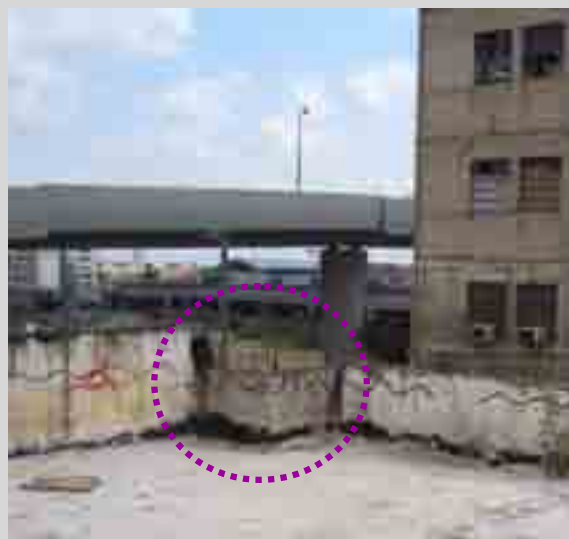
שרידי המדרגות שהובילו בחזית הדרומית
לקומה א' (מבט מלמעלה)

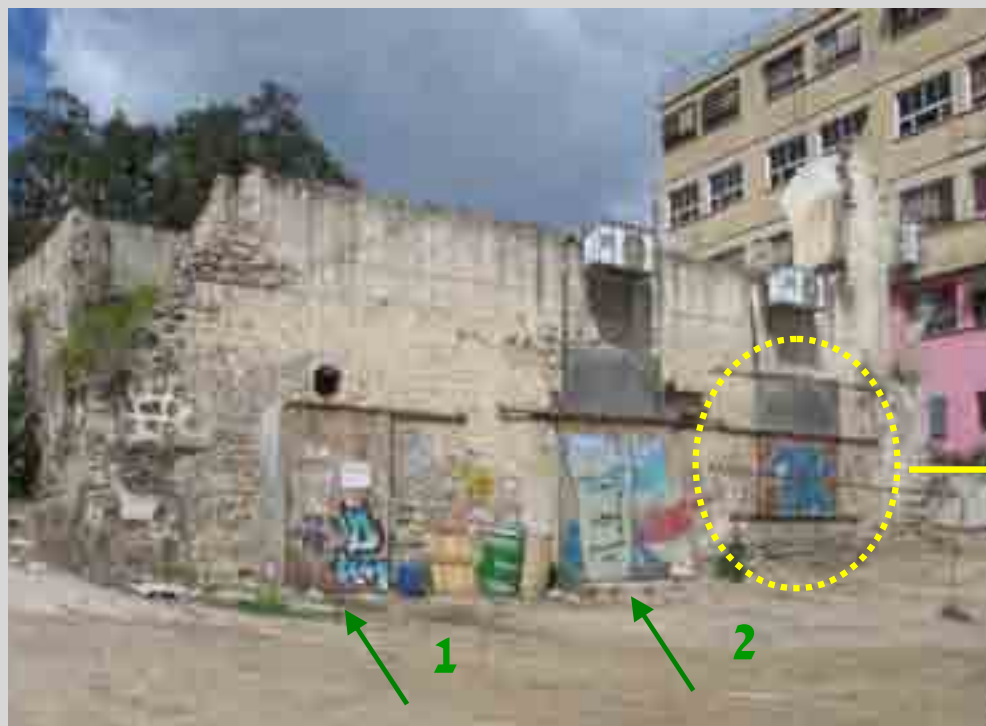
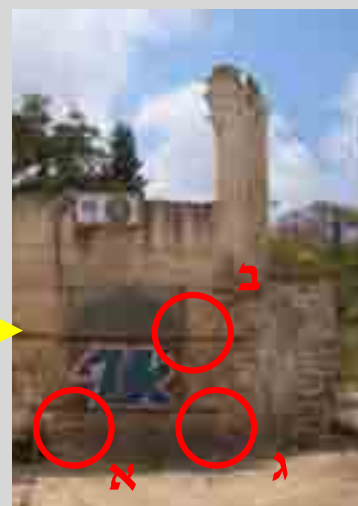
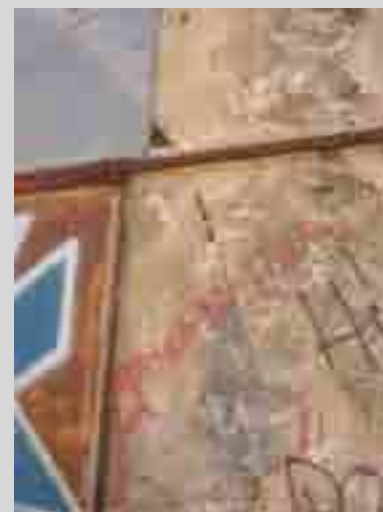
כניסות לקומת קרקע – חזית מזרחית

כיום יש שתי כניסות קיימות לקומת הקרקע וקניסה נוספת שכיום מתפקדת כחלון.

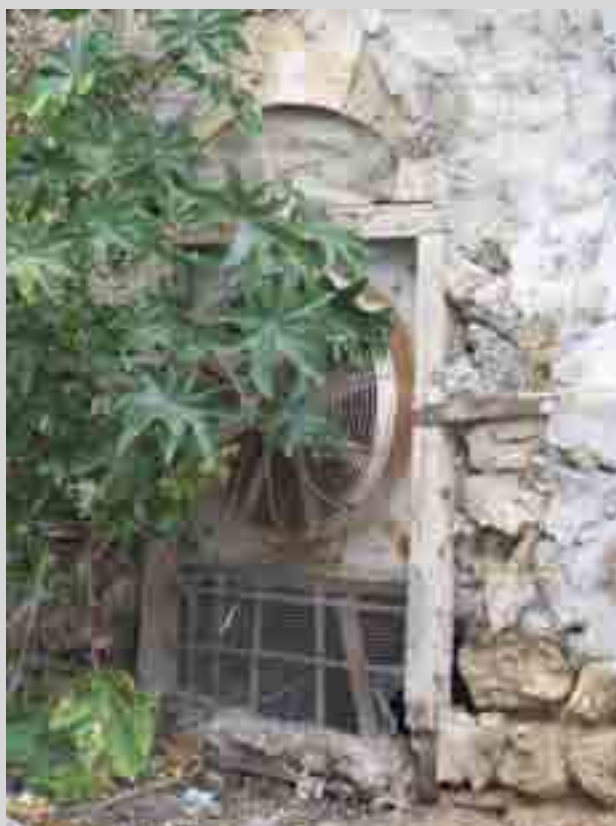
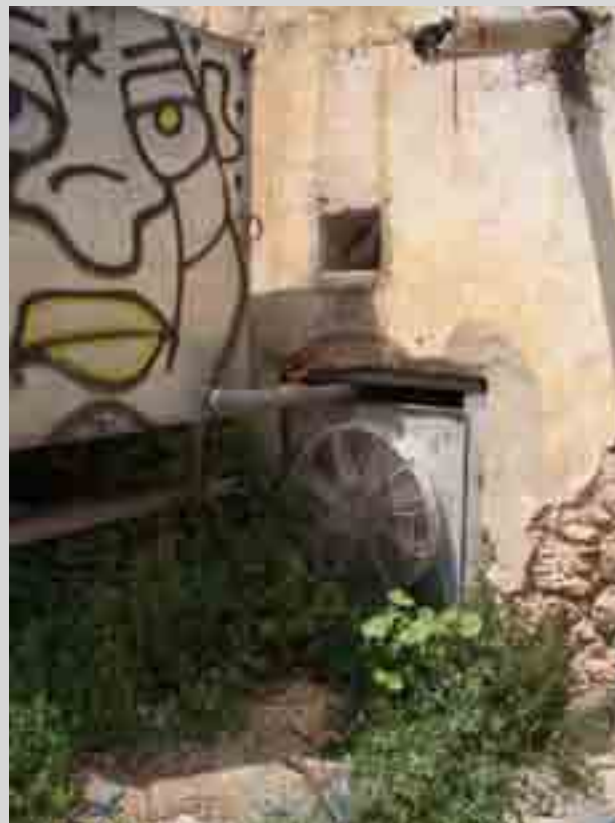
כניסות לקומת קרקע – חזית דרומית

שני פתחים שככה"נ בשל רוחבם וכך מתוך התבוננות בתצלום אוויר משנת 1984 שימשו ככניסות.

כיום האדמה מכסה כמחצית מגובהם והם משמשים פתחי איוורור.
