תיק תיעוד בי"ס הערבי הדמוקרטי "יאפא" רחוב עזה 13

תוכן עניינים

פרויקט שימור בית ביארה ברח' עזה 13 יפו מגישים: רוניאל תומי, דנה ליפובצקי שנה ג' יוני 2007

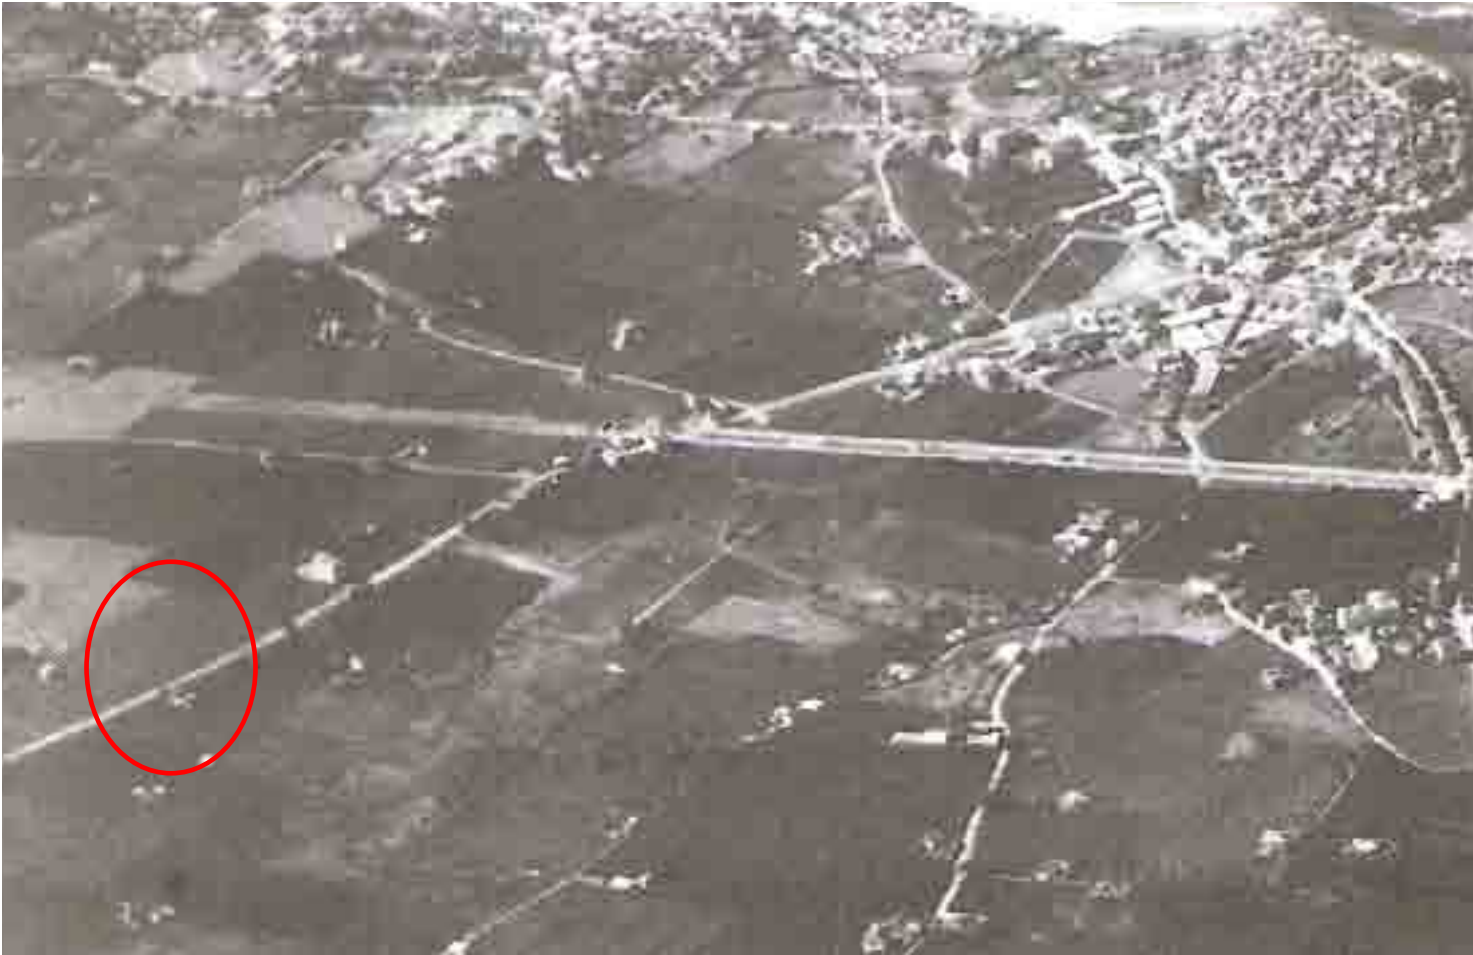
תצא משנת 1917 מארכיון המפות של הפקולטה לגיאוגרפיה

אות שלפנינו נבחין בשני דברים עיקריים: התהליכים שעוברים על הפרדס הצמוד לבית במשך השנים כתוצאה מתהפכות ההיסטוריה
על יושביו, במבנה הבית שהשתמר בצורה מרשימה לאורך השנים ובתוספות המועטות שהוסיפו לו.

משנת 1944 אנו רואים את הבית כשהפרדס שופע וירוק (בתקופה זו בעלי הפרדס עוד גרו בבית).

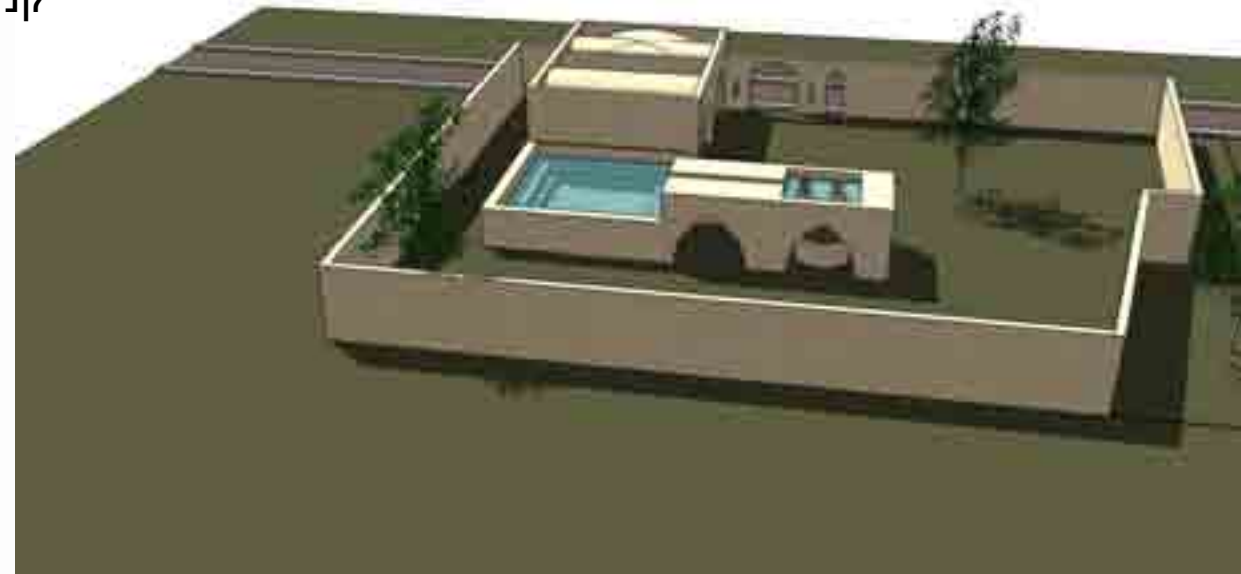
ית הבאר, הבריכה, המחסנים והחומה. אנו מייחסים לשלב הבנייה הראשון. כנראה בסביבות המאה
כשיפו הייתה כפר חקלאי ופרדסיה היו זקוקים להשקיה מאסיבית.

ה למתחם היתה דרך שני שערים שקיימים היום במבנה, האחד שער גדול להובלת התפוזים באריזות גדולות ולכניסה של כלי רכב וחיות למתחם, שער קטן יותר, כנראה להולכי רגל. קרוב לוודאי שהשערים היו ניתנים לסגירה.

שואבת מים מן הקרקע בכדים, בעזרת בהמה המסתובבת בחצר ומניעה המים נשפכים לתעלה שנמצאת בגובה של קומה אחת מעל פני הקרקע. משם מים לבריכה, ומן הבריכה מושקים השדות.

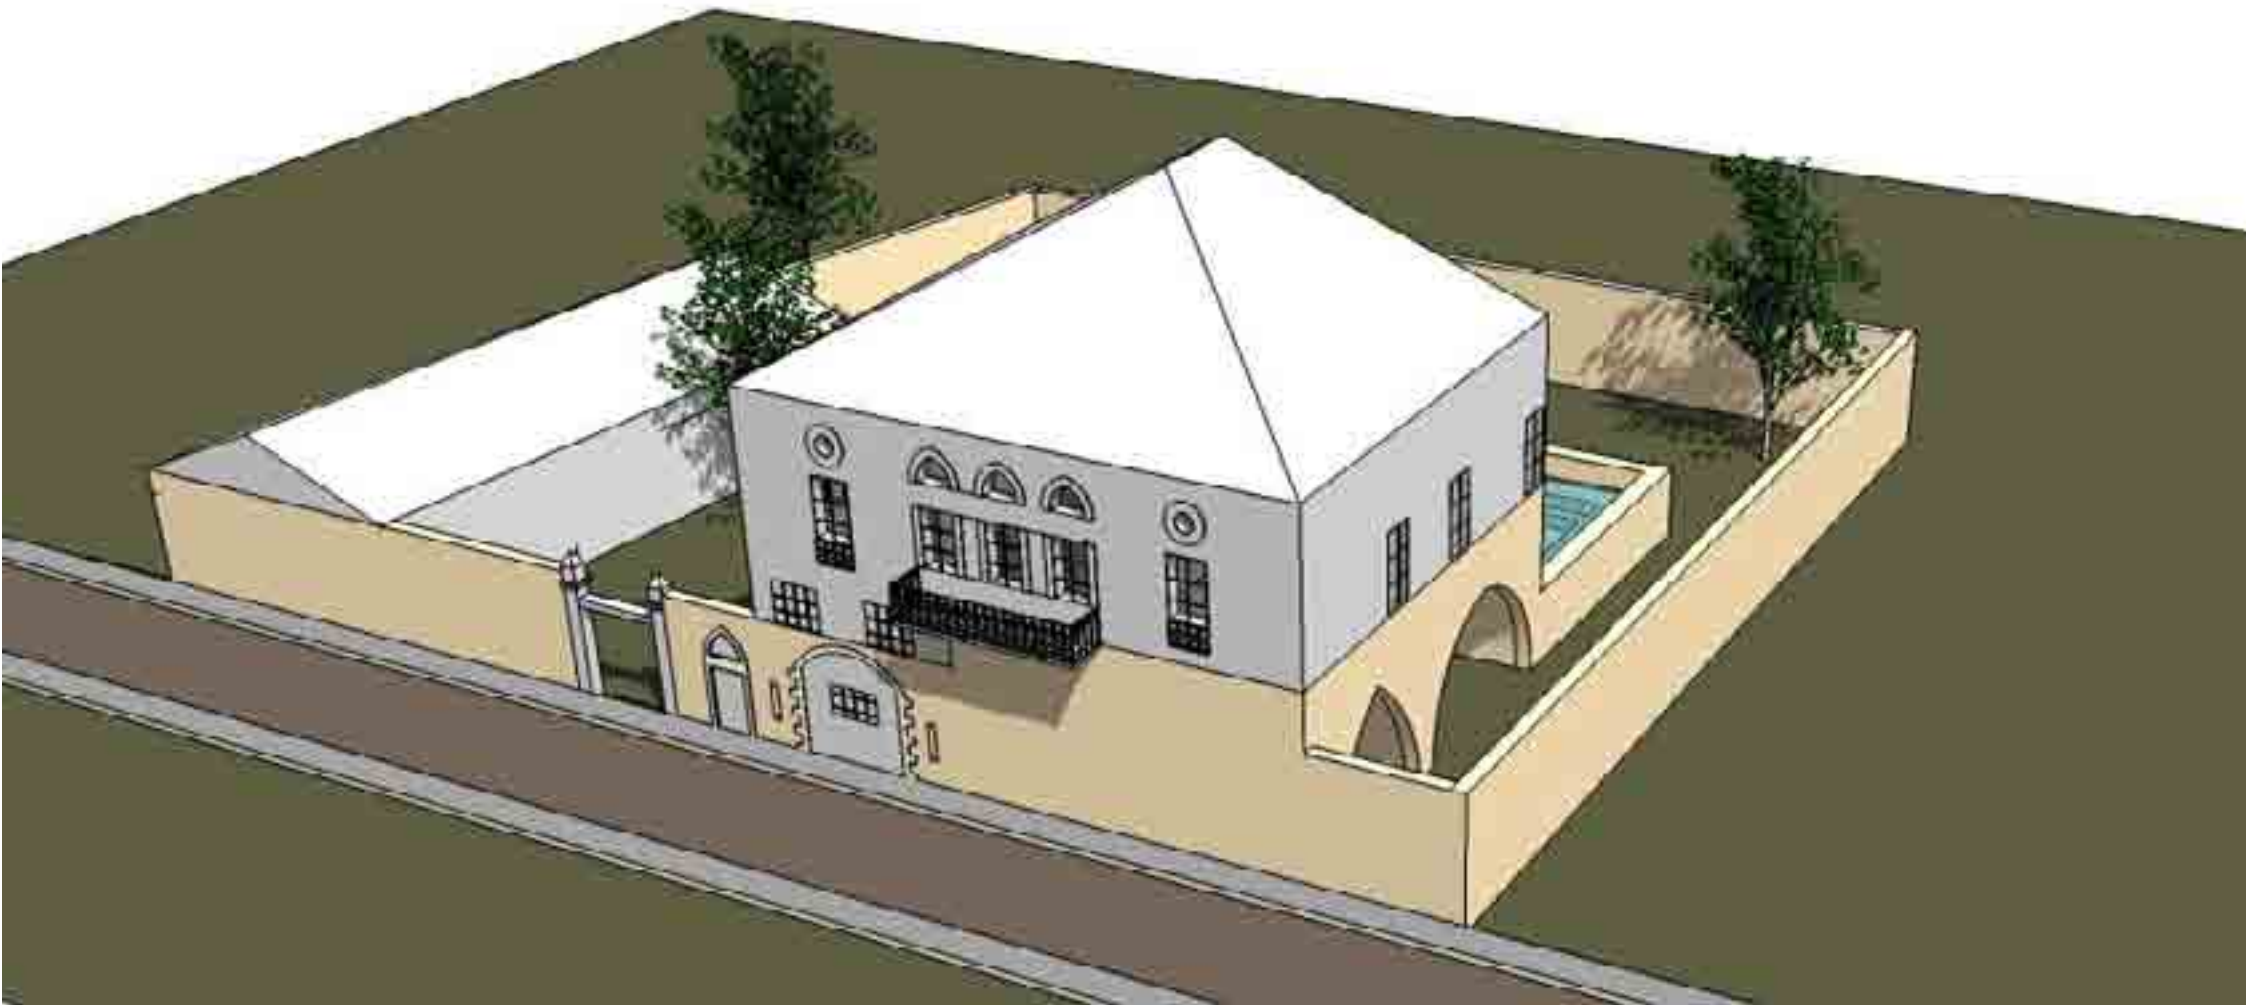
תוכנית קומת קרקע

בבית של הבנייה נבנה ע"י האפנדי חאג' עלי ביבי. בתקופה זו נבנה בית חלל מרכזי מעל המחסנים, ומעליו גג רעפים משופע. חדר הרגות היה חיצוני לבית.

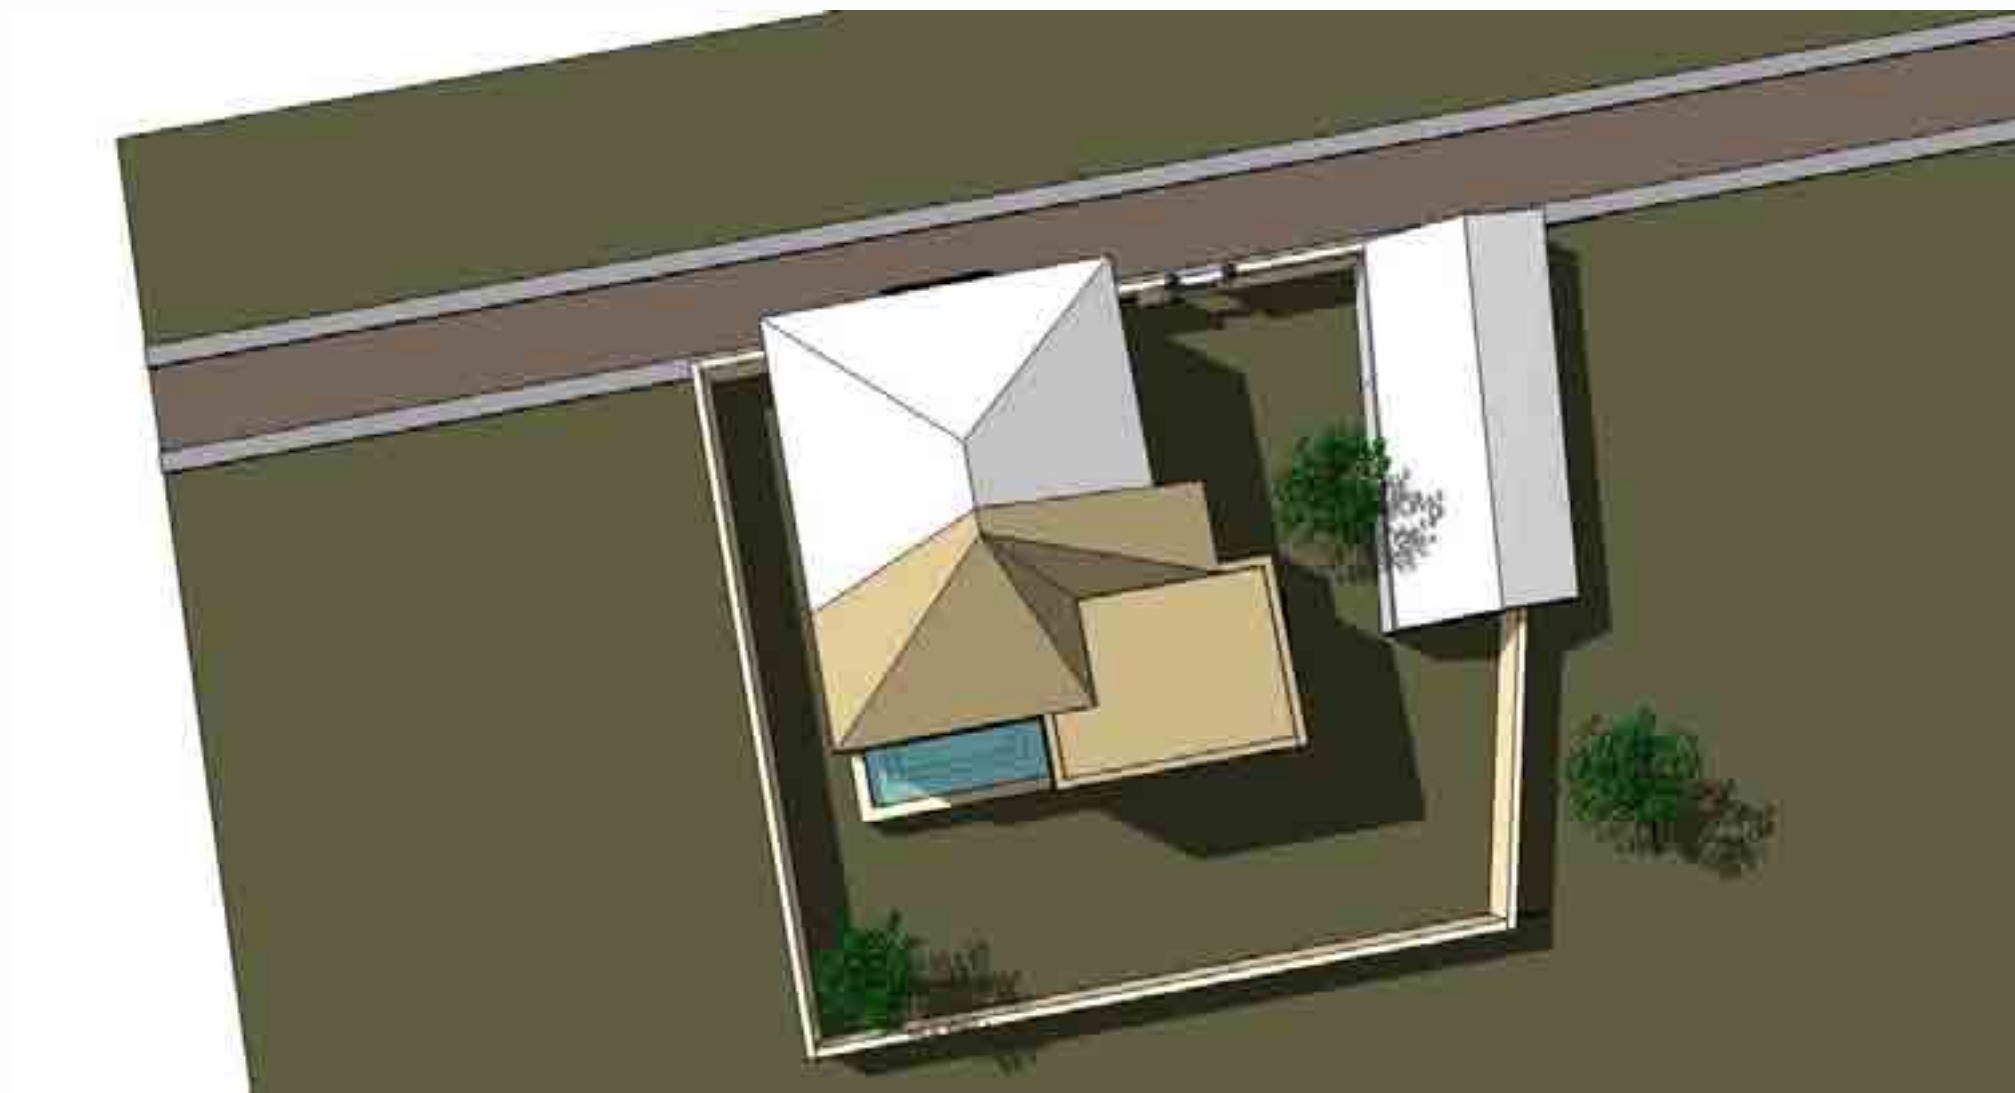
קומת קרקע

בשלב זה הוסיפה המשפחה את חלקו המזרחי של המבנה. התוספת כללה: חדר מדרגות פנימי, משאבות מכאניות לשאיבת המים, מטבח עם מים זורמים (מן הבאר) ותוספת חדרים.

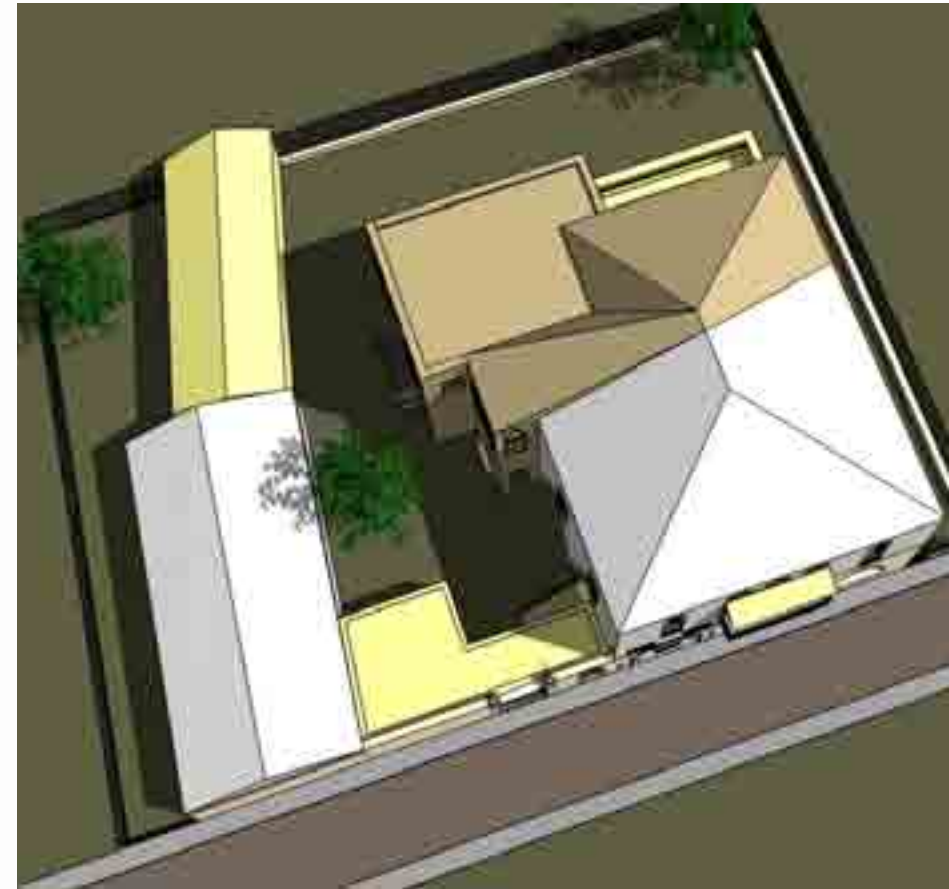
זה משפחת ביבי לא גרה בבית, והוא הוסב לטובת תעשייה ולבסוף בית ספר. התוספות שהוספו כוללות הרחבת הגדר, מחסן, כיסוי וחסירת הברכה עם בנייה של חדר ומרפסת עליה, הכניסה למבנה.

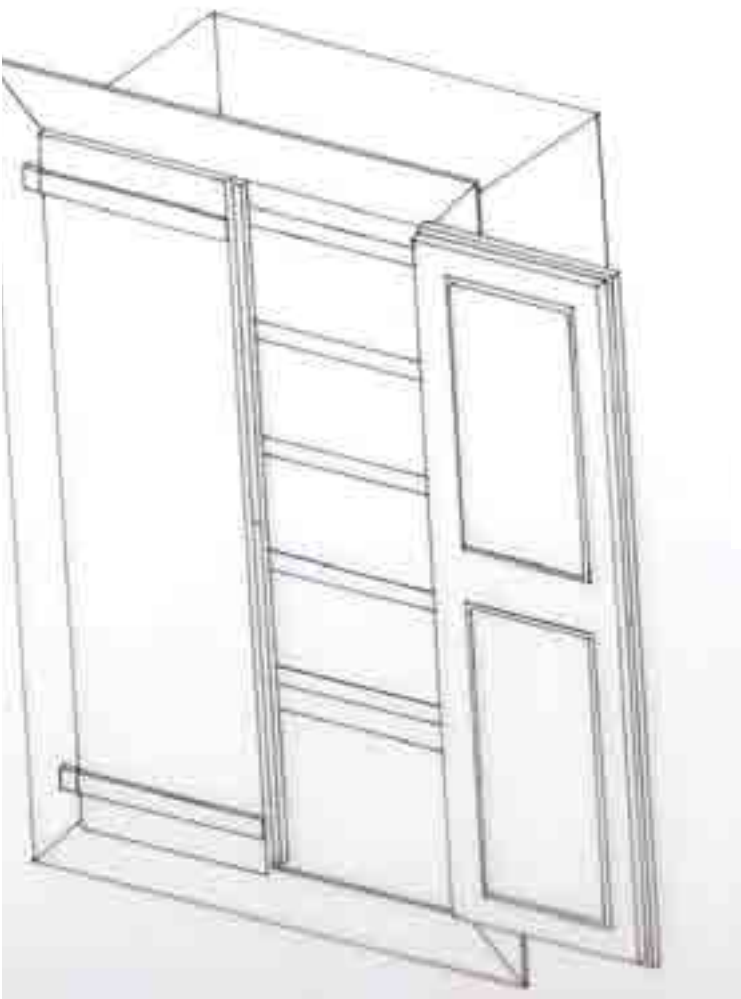
חלון

קנ"מ 1:10 חתך אופקי

קנ"מ 1:10 חתך אנכי

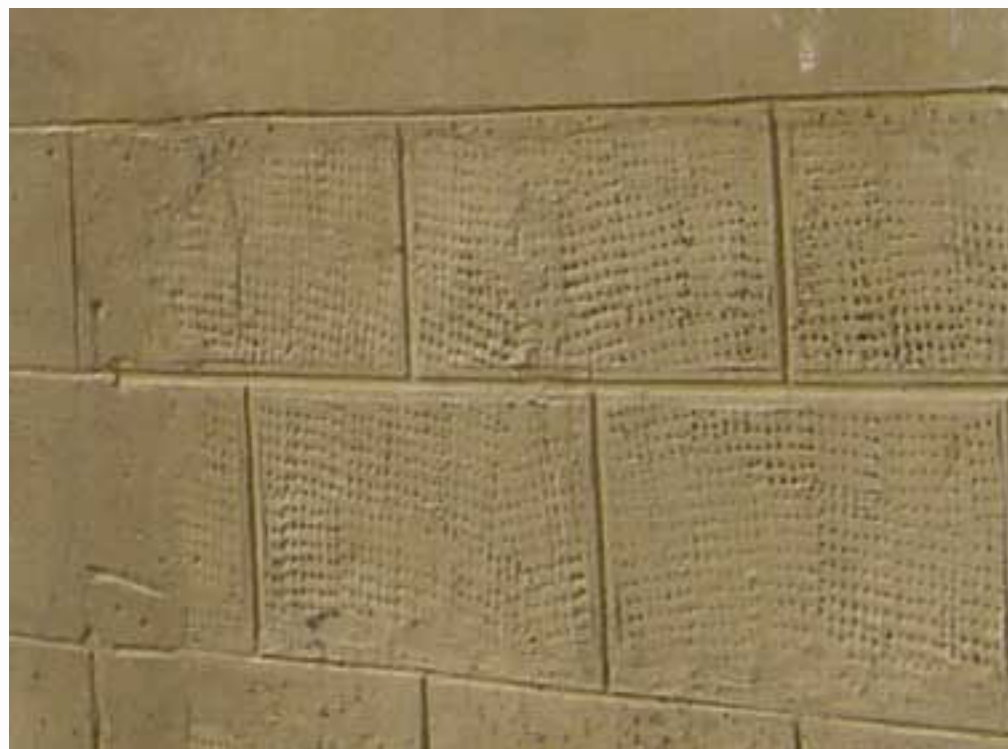
ת נבנה מלבני כורכר. הכורכר הינו סלע משקע פריך ונקבובי הנמצא ברכסים לאורך חוף ונוצר כתוצאה מהתאבנות חוליות. עקב הזמינות שלו בסביבת יפו נעשה בו שימוש רב נה.

המבנה נעשה שימוש ברעפי מרסיי לב. רעפי חרס שיוצרו במרסיי בסוף המאה ה-19 רגות נעשה שימוש בזיפזיף- חול גס שבו אבנים קטנות וצדפים. ספות הבנייה המאוחרות ניתן לראות את השימוש בבטון.
