## תיק תיעוד – בית באר הרצל 186

מגישות: יעל אלמוג, קרן פיינגוז וענבל קידר  
מנחים: אדרי' אמנון בר-אור ואדרי' סרג'יו לרמן  
ביה"ס לאדריכלות ע"ש דוד עזריאלי, אוני' תל-אביב

סטודיו שימור תשס"ח

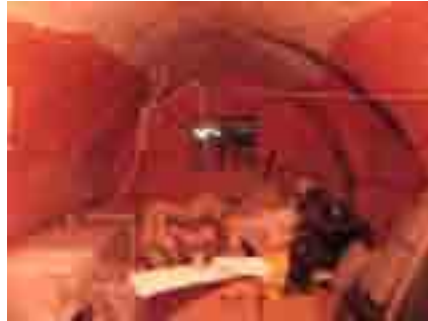
3. קמרונ צולב חלקי

הבריכה נמצאה בשלמותה (1); באר המים נסתמה ומעליה הונח ריצוף. את מיקומה ניתן היה לזהות על פי פתחי האנטליה (2). בחדרי הקמרונות (3) נמצאה שוקת (4), מה שמעיד על אחסון בעלי חיים בחלל זה. תעלות ההשקיה נשברו רובן (5), וכיום נמצאים שרידים של התעלה בצמוד לקיר הבריכה הצפון-מזרחי

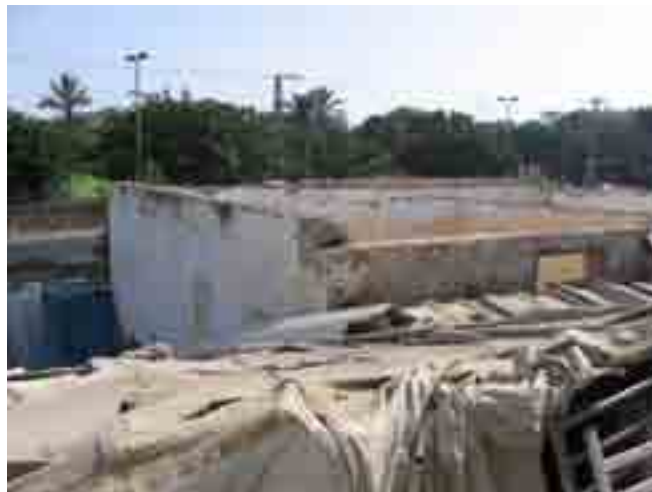
אחד המבנים שגגותיהם נעקרו

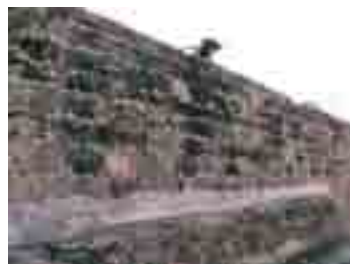
2. קיר הבריקה מכוסה רטיבות וירוקת. ישנה בלייה של האבן במקומות מסוימים. תעלת ההשקיה נעקרה ממקומה.

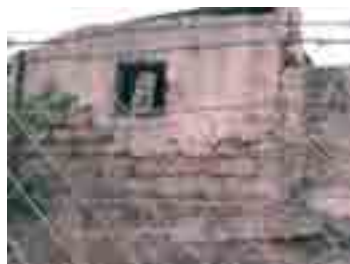
3. הגג הוסר. ישנה רטיבות על גבול הבריקה. קיים סדק במכגש בין קיר הבריקה לבין המבנה. קילוכי טיח.

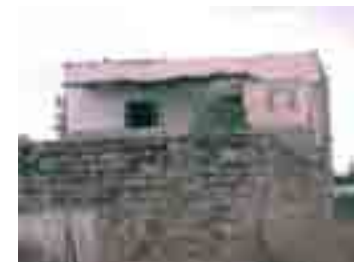
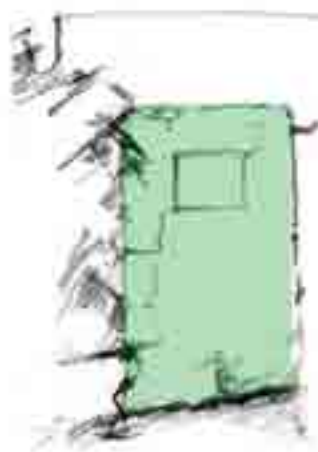
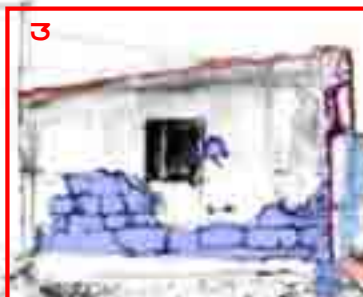
1. גג המבנה הוסר. ישנה תוספת בנייה וקילוכי טיח סביב החלונות בקומה השנייה. קיר הבריקה מכוסה ברטיבות וירוקת.

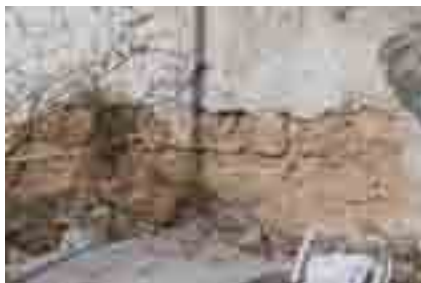
3. קילוף טיח במכגש עם הקרקע.

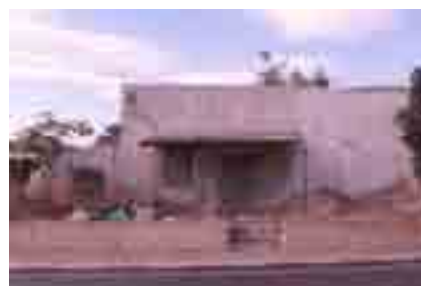
4. נזק בעקבות הריסת הגג, הרחבת וסתתמת הכתחים המקוריים, קילופי טיח, רטיבות קלה ותוספות בנייה.

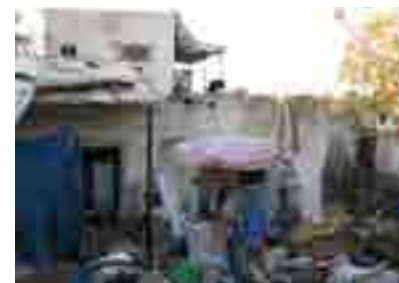
1. גג הקומה השנייה הוסר וישנו כתם רטיבות במרכז הקיר. ישנו תוספות בניה. סתמו פתח בקומה הראשונה, יש קילופי טיח סביב פתח אחר. ישנם חורים שיתכן ונפתחו לצורך יציאת צינורות.
